# Räddning vid stora busskrascher

Ulf Björnstig  
Yvonne Näsman  
2017

©: 6:e utgåvan 2017-12-31

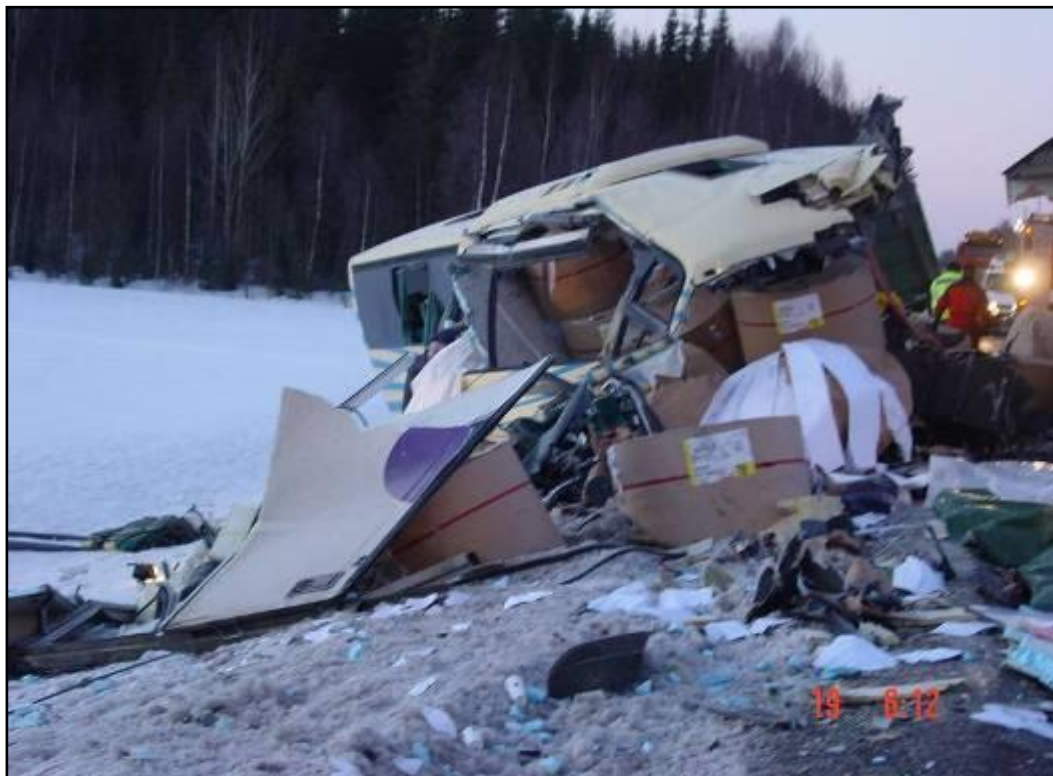
*Figur 1.2. Ett mardrömsscenario för en räddningsstyrka i en glesbygd – busskraschen i Konginkangas i Finland där 23 personer omkom. En långtradare med 800 kg:s pappersrullar fick svaj/sladd på släpet och frontalkolliderade med bussen i vilken lasten pressades in.*

Svåra busskrascher har också inträffat i våra nordiska grannländer, varav den hittills allvarligaste är kollisionen mellan en turistbuss och en långtradare i finska ödebygden kl. 01.30 en marsnatt 2004 (Figur 1.2). I denna krasch drabbades 38 personer, varav 23 omkom.

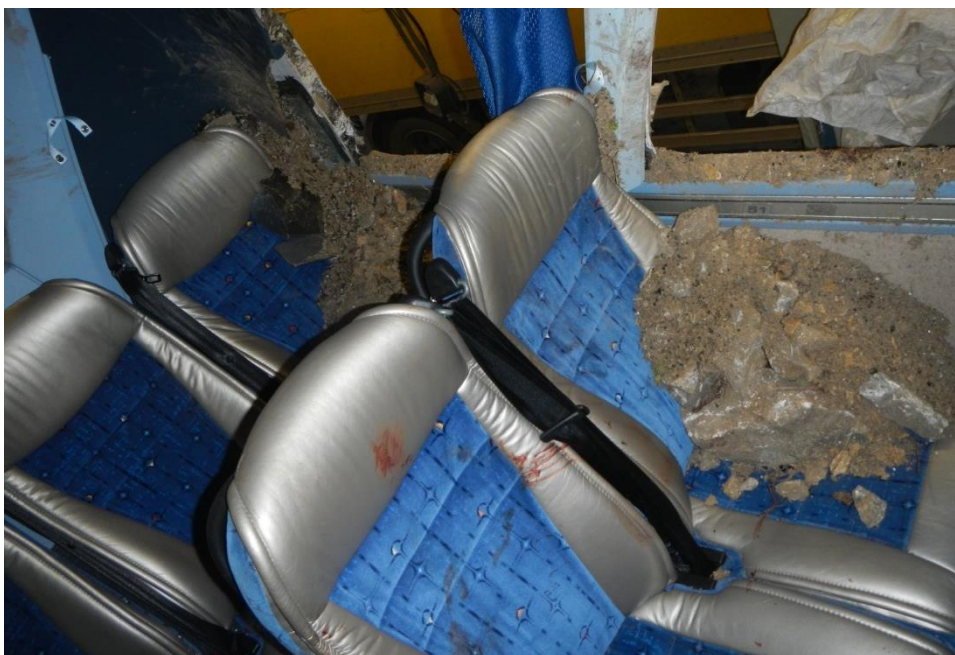
*Figur 1.3. Bilden visar sten/grus/jord som kastats in i bussen vid kraschen i Tranemo.*

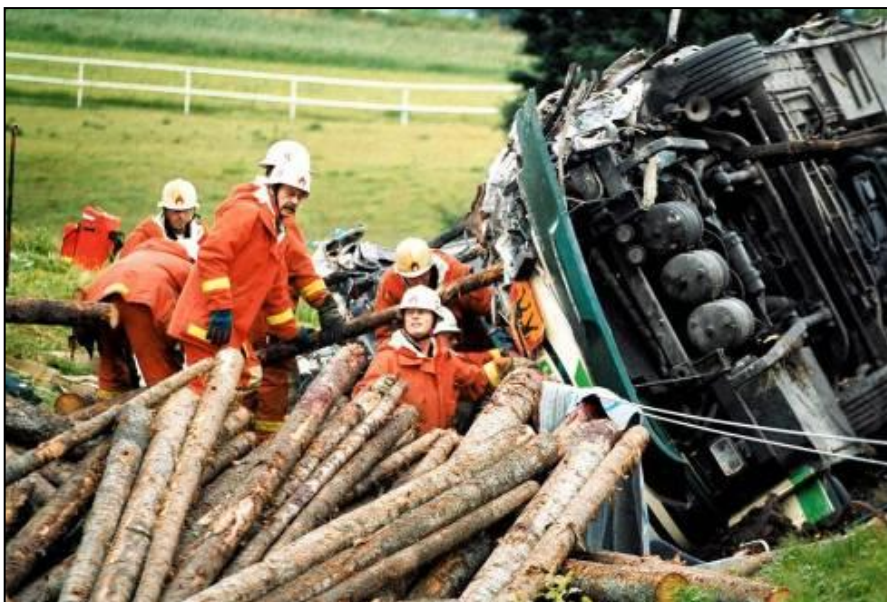
Figur 1.4. Krasch mellan en buss med skolbarn och en timmerlastad långtradare vid Indal i Västernorrland. Vid kraschen fylldes bussen med inträngande timmer som skadade de åkande och försvårade räddningsarbetet och evakueringen av de skadade. (Foto: Sundsvalls Tidning).

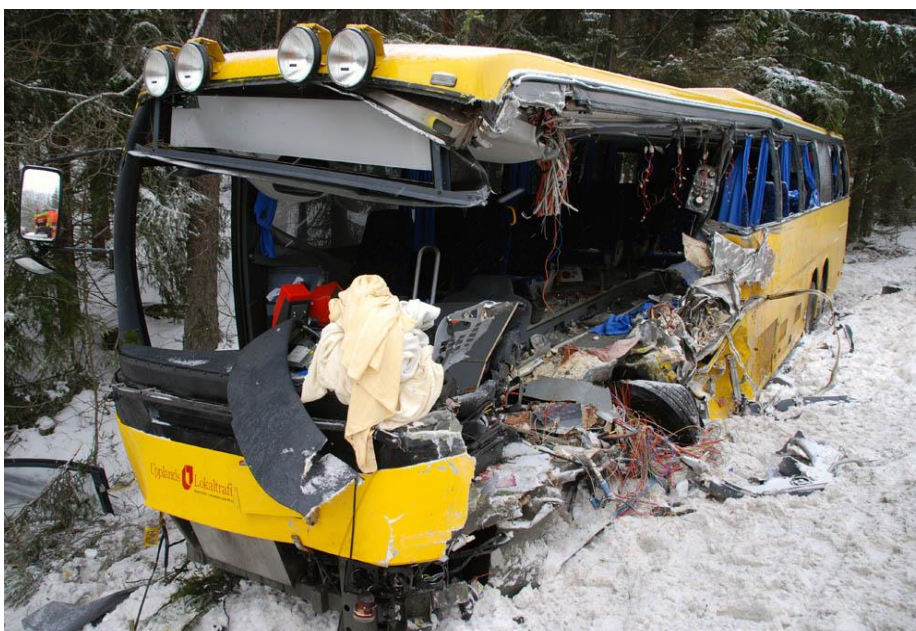
Figur 1.5. Kollision mellan två likadana bussar Uppsala, 2007, 6 omkomna. Samtliga omkomna satt i det område som deformerades vid inträngningen av den mötande bussen. Notera framhjulets vridning 90 grader som indikerar krockkraften – bägge bussarna hade cirka 90 km/t.

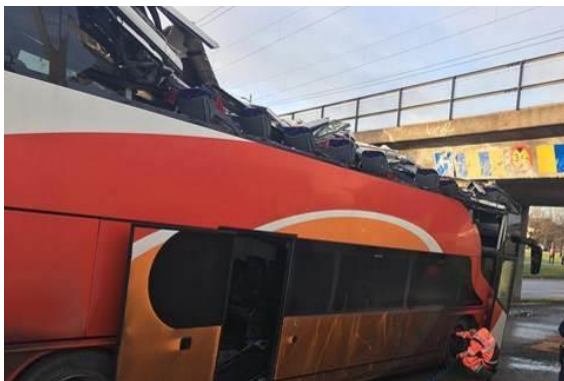
Figur 1.6. Dubbeldäckare som kört in i olika broar. Den vänstra bilden visar en krasch i Linköping 2017 och den högra en krasch i Västerås 2017. I bägge fallen begränsat skadeutfall eftersom platserna längst fram i övervåningen varit tomma.

Högbyggda bussar, framförallt dubbeldäckare, råkar ibland köra under broar eller viadukter med en begränsad höjd som inte tillåter bussen att passera under (Figur 1.6). Ett flertal sådana händelser har inträffat i Sverige och Danmark med betydande skadeutfall i övervåningen. Eftersom dubbeldäckare verkar bli allt vanligare kan man befara att denna typ av händelser fortsätter att inträffa. Räddningstjänsten Västerås har rapporterat svårigheter att klippa framstolparna av borstål med gängse klippverktyg.

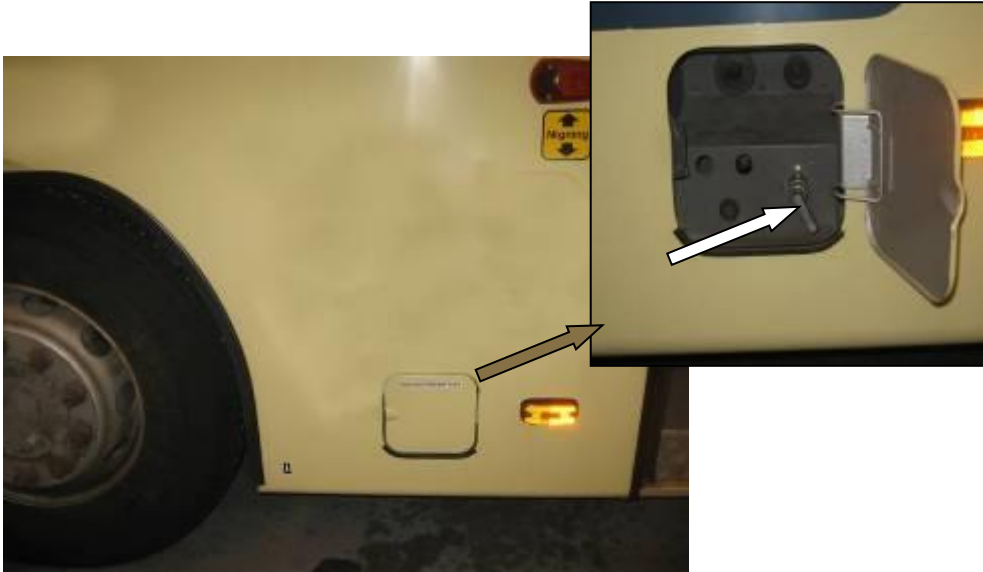
Figur 6.3. Bilden illustrerar en huvudströmbrytare placerad intill dörren.

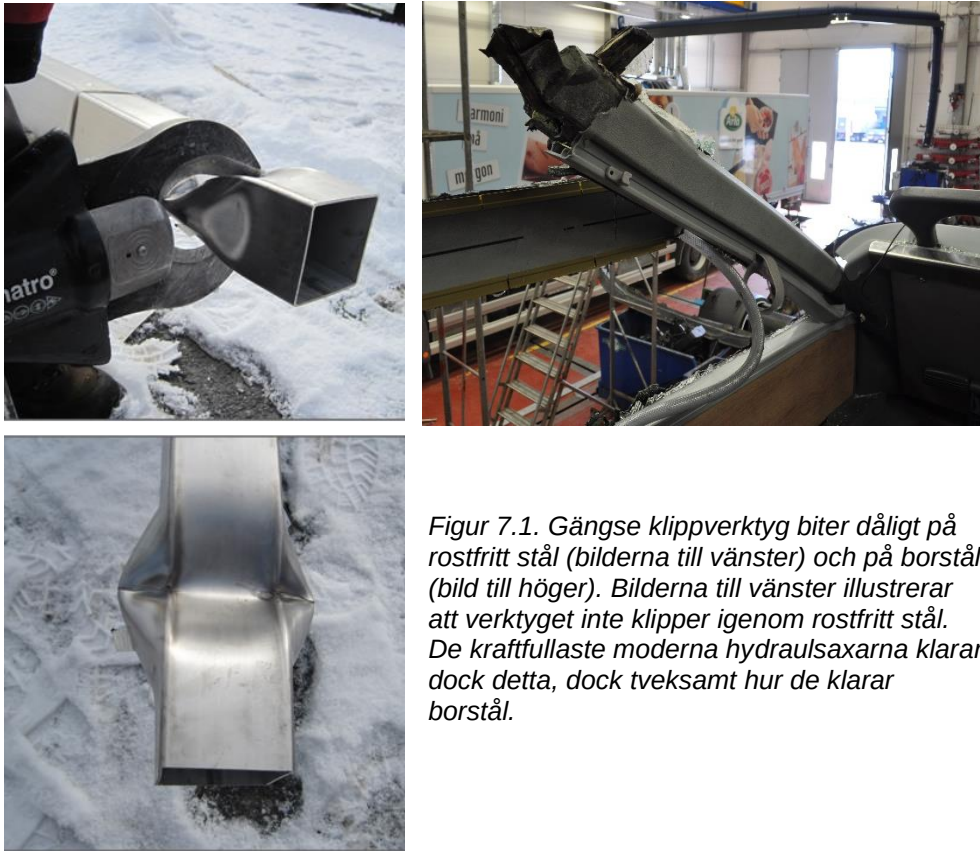
*Figur 7.1. Gängse klippverktyg biter dåligt på rostfritt stål (bilderna till vänster) och på borstål (bild till höger). Bilderna till vänster illustrerar att verktyget inte klipper igenom rostfritt stål. De kraftfullaste moderna hydraulsaxarna klarar dock detta, dock tveksamt hur de klarar borstål.*

Bussar byggda i rostfritt stål finns på marknaden sedan 2010 och man har inom räddningstjänsten börjat uppmärksammat vissa speciella problem med dessa. Vanligen använda verktyg vid klippning som hydrauldriven sax, har en tendens att i rostfritt material bita dåligt vilket visas i Figur 7.1. I dessa fall rekommenderas att använda cirkelsåg med en klinga såsom Visträsk klingan® enligt Figur 7.2. Modern kraftfull hydraulsax fungerar också. Eftersom dessa bussar är nitade dvs. i grunden byggda som bussar med aluminiumkaross bör de hanteras som buss med aluminiumkaross.

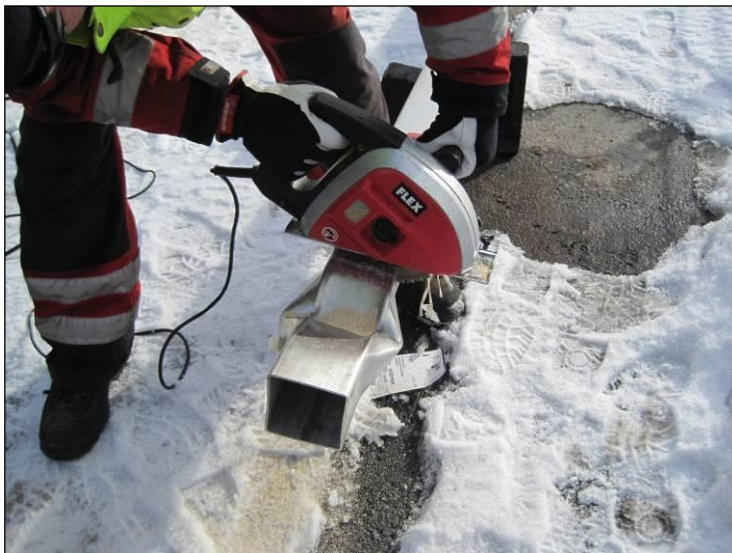
*Figur 7.2. Cirkelsåg med klinga avsedd för användning i rostfritt stål rekommenderas för att ta sig igenom rostfria plåtar och balkar. Smärgeltrissa eller tigersåg kan vara ett alternativ på borstål.*

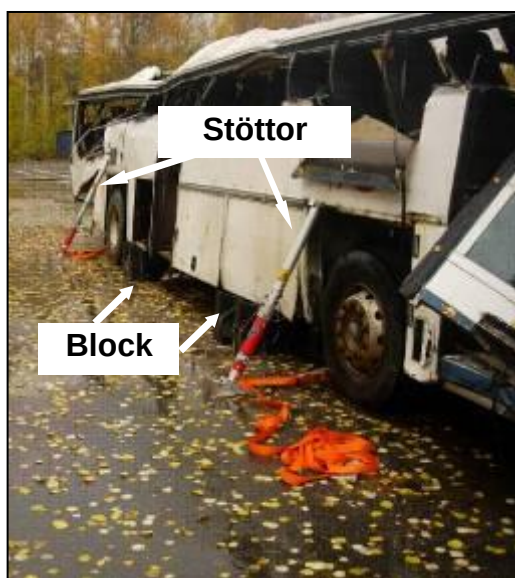
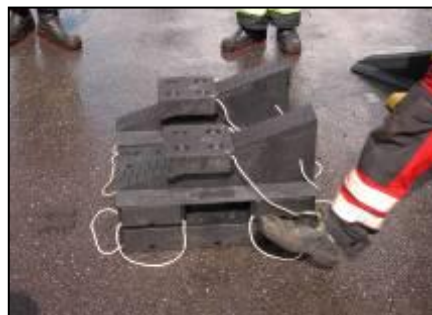
Figur 7.3. Bilden till vänster illustrerar hur stabiliseringsstöttor och kilformade block (bilden till höger) kan användas för att stabilisera en buss som står på hjulen.

3. Kilformade block mot hjul och stabila punkter i underredet gör stabiliseringen fullständig. Se Figur 7.3.

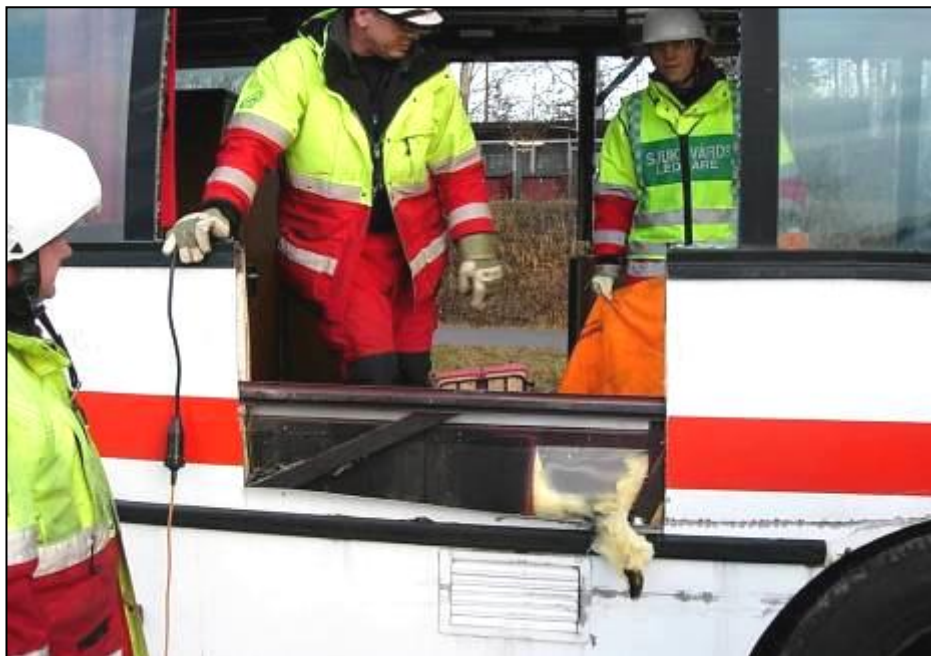
Figur 7.4. Bilden illustrerar hur man kan göra en öppning från fönstret och nedåt, vilket ger ytterligare passagemöjlighet in och ut ur bussen.

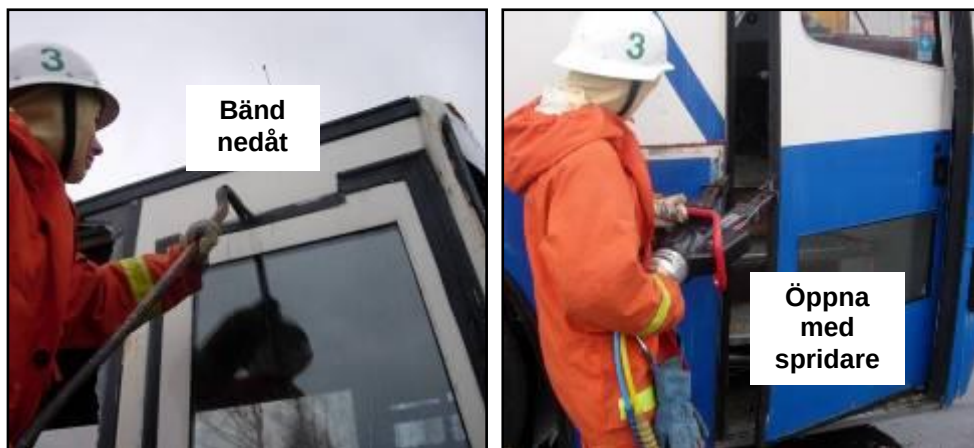
Figur 7.5. En busstdörr på en turistbuss forceras lämpligen genom att först tvinga ner dörren 5–6 cm med ett bräckjärn för att därefter med spridaren bända upp dörren från dess bakre del. Linjebussar har sällan denna konstruktion och på dem räcker det att bända upp dörren.

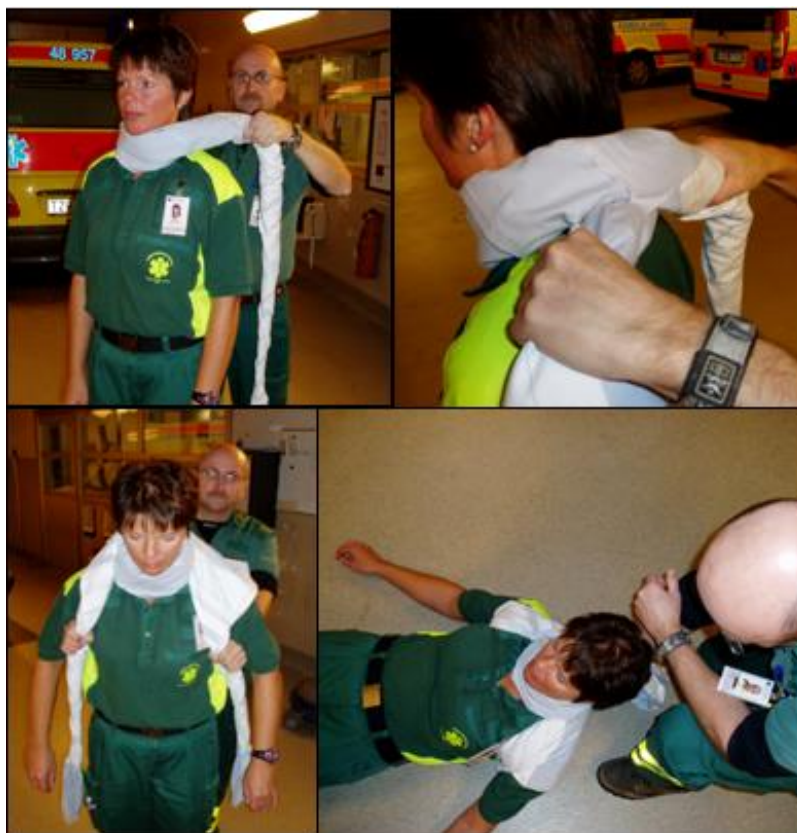
Figur 7.6. Bildsekvensen visar hur ett hopvirat lakan kan bilda en slynga som kan vara till stor hjälp vid evakuering av skadade.

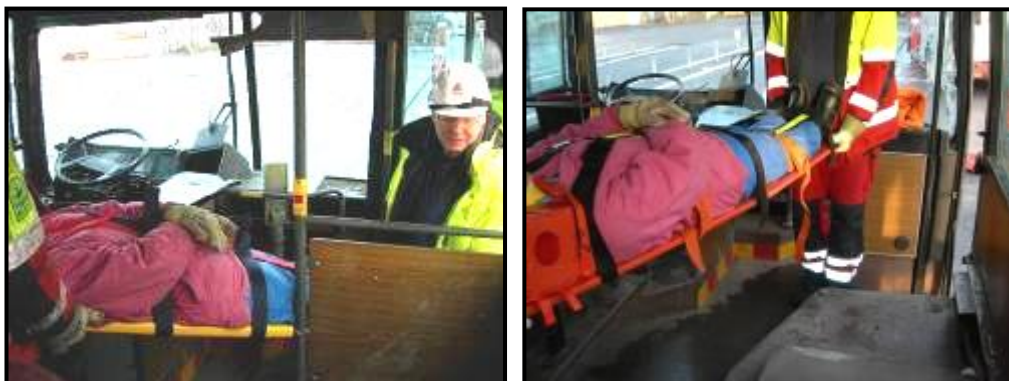
*Figur 7.7. Genom att klippa bort väggen, stolpen och stolssätena vid främre utgången får personalen gott om svängrum.*

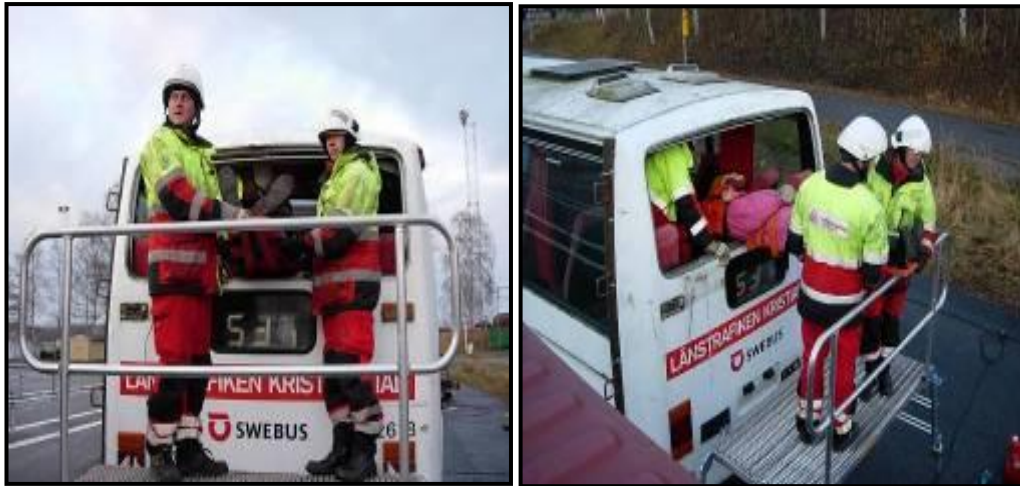
*Figur 7.8. Exempel på användning av plattform vid evakuering. Det är viktigt att plattformen stabiliseras ordentligt så att dessa svåra lyft kan ske säkert. En skylift eller hävare kan vara ett alternativ.*

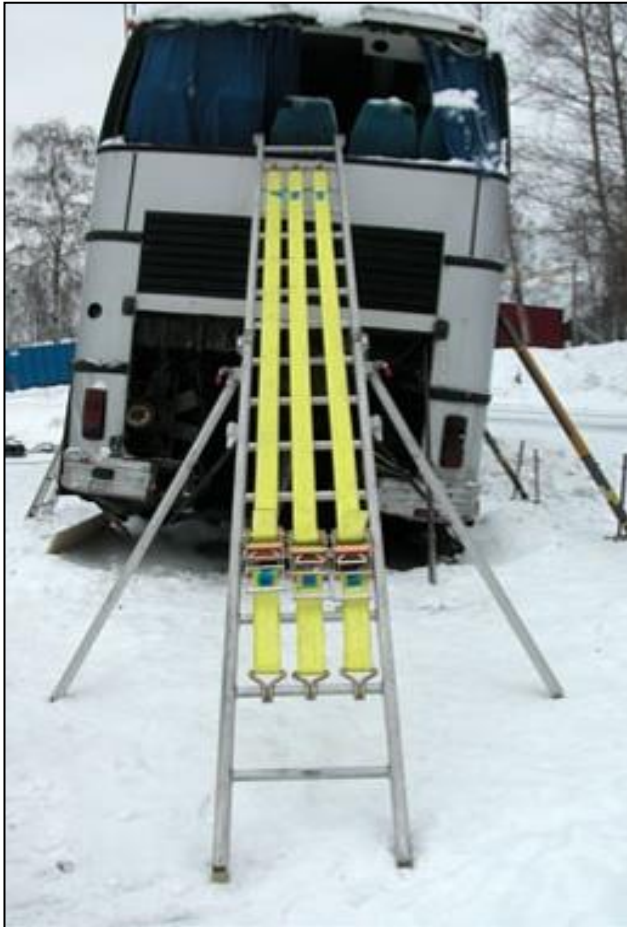
*Figur 7.10. Användning av två ihopkopplade stegar vid evakuering. Tre breda spännband håller ihop stegarna och dessa ger också en bra glidyta för bårar och drabbade. I detta fall visas hur uppställningen kan se ut vid evakuering genom bakrutan.*

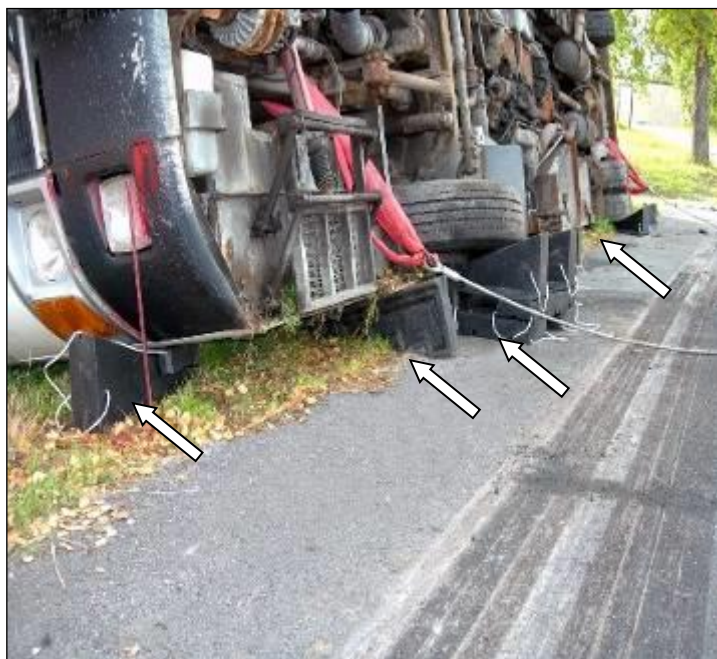
Figur 8.1. Bilden visar hur de kilformade blocken bör placeras.

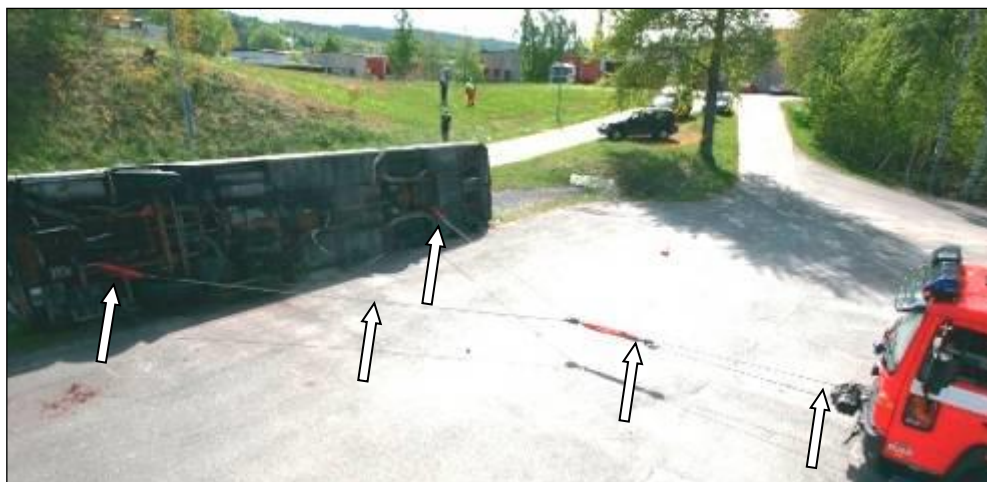
Figur 8.2. Översiktsbild som visar hur en buss på sidan kan stabiliseras med vinsch och vajer. Planera så att ambulansernas väg till närmaste sjukhus inte blockeras, dvs. ha inte vägen till sjukhuset på ena sidan om vajern och ambulansen på den andra om det inte går att ordna en lättillgänglig alternativ väg.

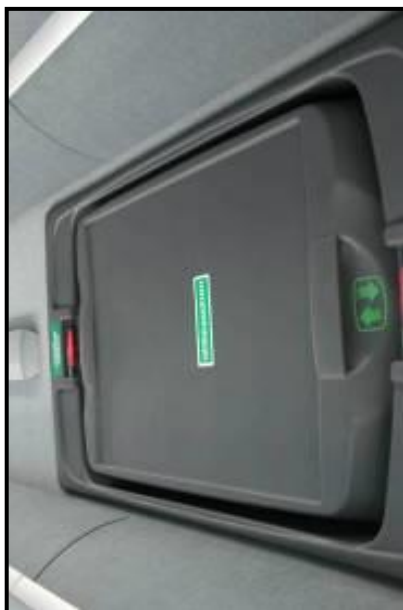
*Figur 8.4. På en modern buss ska takluckorna kunna användas som nödutgång. De har ofta måtten 50 x 80 cm, men kan ibland vara något mindre. Från och med 2018 gäller enligt ECE R107-06 reglementet minimum 60x70 cm (420000mm<sup>2</sup>) De kan öppnas både inifrån och utifrån. På utsidan sitter ofta ett rött handtag som man kan öppna luckan med. På insidan är det vanligt att takluckan är säkrad mot vandalism med en plomberad vajer eller någon annan typ av säkring i luckans bakkant.*

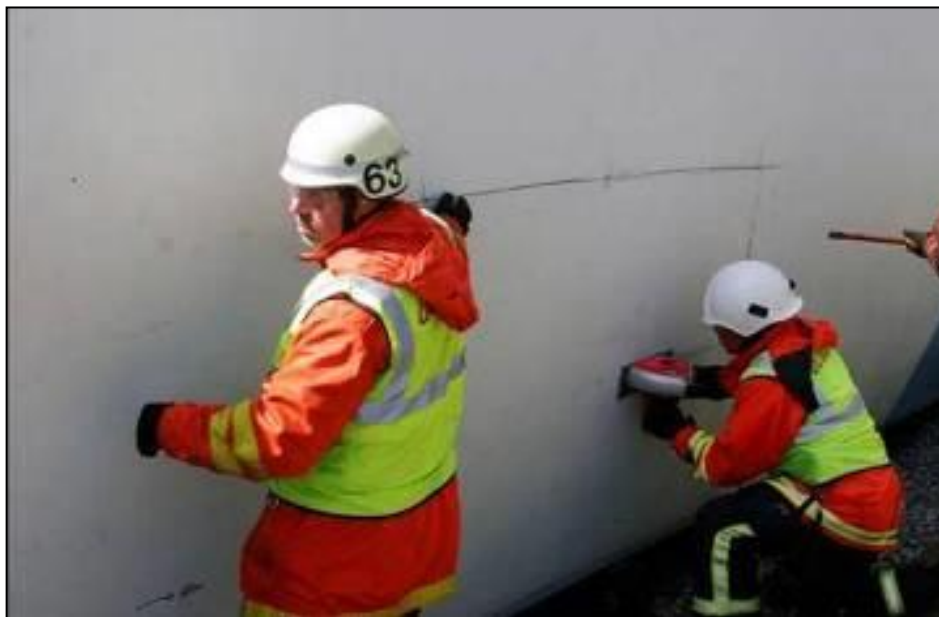
*Figur 8.5. Räddningspersonalen rekommenderas att såga upp ett hål i busstaket. Med hjälp av en cirkelsåg tar det två minuter att ta upp en öppning så att personalen får tillträde och de skadade i centrala delen av bussen smidigt kan evakueras.*

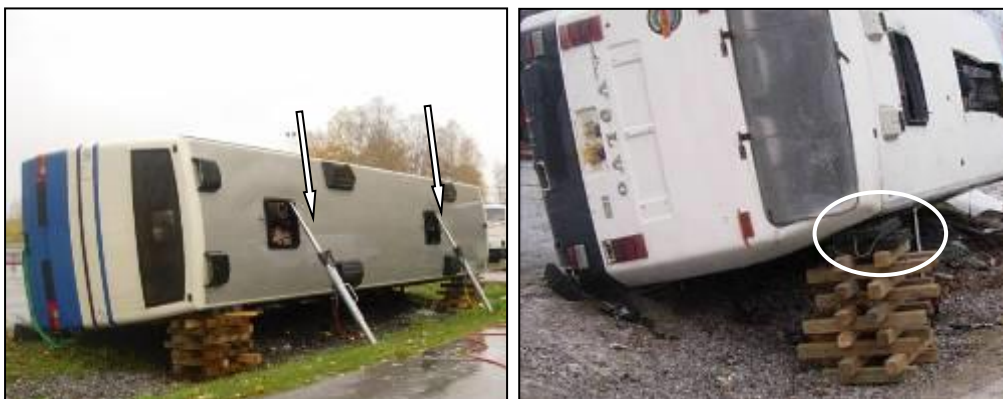
Figur 8.6. Med hjälp av två hydraulcylindrar som placeras i var sitt hörn av takluckan kan man snabbt och stabilt lyfta en buss med stålkaross. Effektiv pallning är nödvändig för att öka säkerheten om strukturen ändå skulle kollapsa. Bilden till höger visar hur pallningen kan se ut, med kilformade ”cribbingblocks®” (inringat) överst för att få en god passning mot karossen.

Om bussen däremot har en kaross av aluminium- eller rostfritt stål- är risken stor att plåten kring luckan fläks upp eftersom strukturerna bara är nitade. De stabila punkterna på dessa karosser är främst longitudinalbalkarna utefter takets sida, och därför bör de användas för stabilisering och lyft. Se avsnitt 8.2.2.

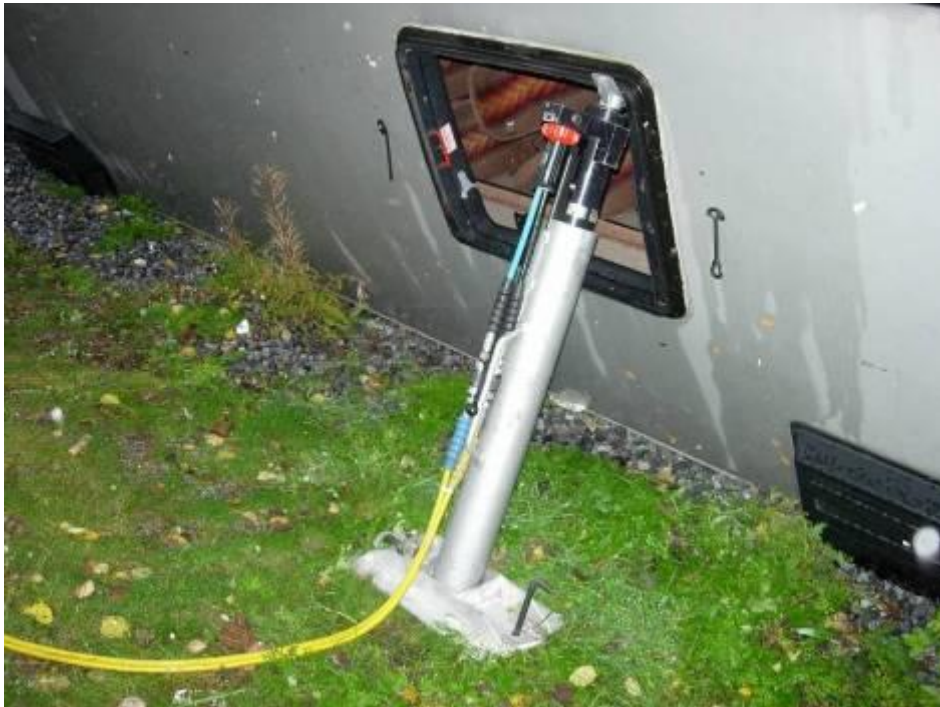
Figur 8.7. En mothållsplatta med förankringsspikar förhindrar att hydraulcylindrarna glider eller sjunker ner i marken.

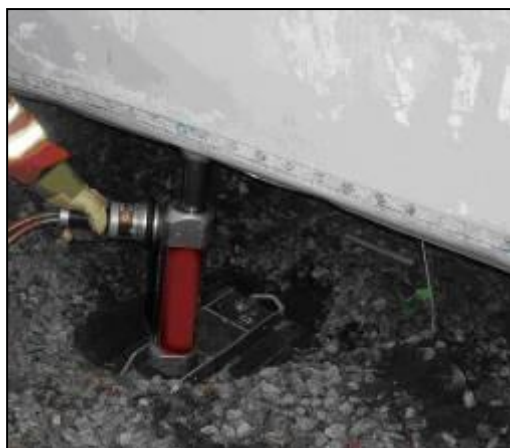
*Figur 8.9. Lyft med en kort hydraulcylinder. Genom att applicera en kort hydraulcylinder mot takets långsida kan lyftet snabbt påbörjas. De stabilaste punkterna är där stolparna ansluter.*

I de flesta fall borde det gå att få in en kort hydraulcylinder någonstans mellan marken och takets sida (Figur 8.9). Eventuellt kan man behöva gräva lite, eller förlyfta med en spridare, eller med en eller två lyftkuddar typ Vetterkuddar® (Figur 8.10). Om det krävs ett förlyft är spridaren det snabbaste alternativet. Vetterkuddarna® får placeras maximalt två på varandra. En sådan lyftkudde kan lyfta 2–12 ton (beroende på typ) cirka två decimeter. Lyftkraften avtar dock med lyfthöjden eftersom det blir en allt mindre yta som lyfter pga kuddens tilltagande ”rundning”. Vetterkudden® placeras med två tredjedelar av kuddens yta under det som ska lyftas. Kudden kan i ogynnsamma fall skjutas iväg och därför ska inga människor befinna sig i riskzonen vid lyftet (Statens Räddningsverket, 1995).

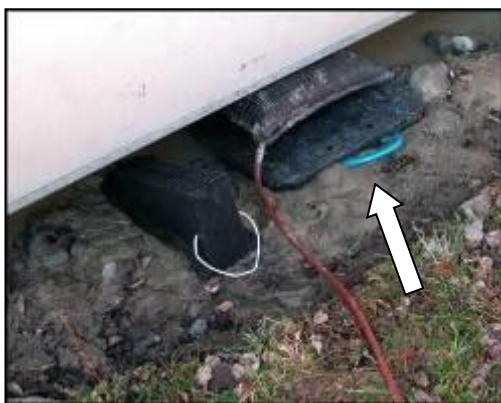
*Figur 8.10. Vetterkuddar® kan användas till ”förlyft” för att sedan lättare få in en hydraulcylinder.*

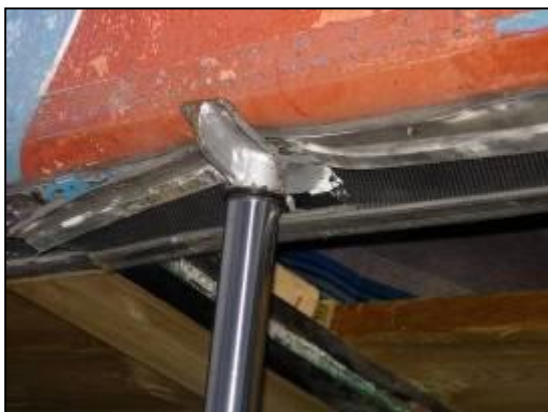
Figur 8.11. Det är en fördel att applicera lyftkraften så brett som möjligt över tak balken, särskilt vid högre lyft.

Om det behövs kan man efter det första lyftet välja att lyfta högre med hjälp av en hydraulcylinder som har längre slaglängd (Figur 8.11 och 8.12). Man försäkras sig mot kollaps genom att använda pallningsvirke som visas i Figur 8.12.

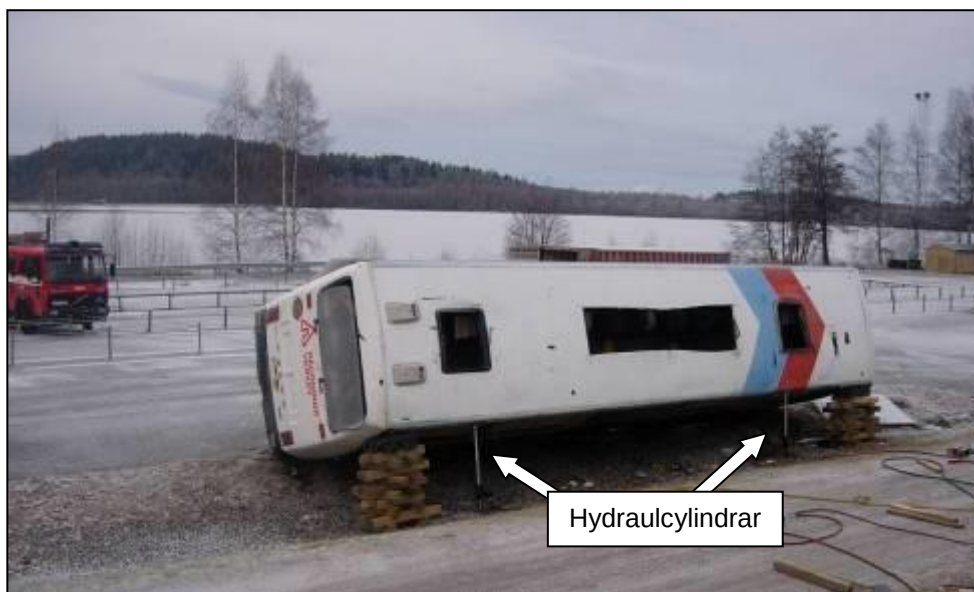
Figur 8.12. Lyftet slutfört med hydraulcylindrar med lång lyfthöjd och lyftet är säkrat med pallningsvirke fram och bak.

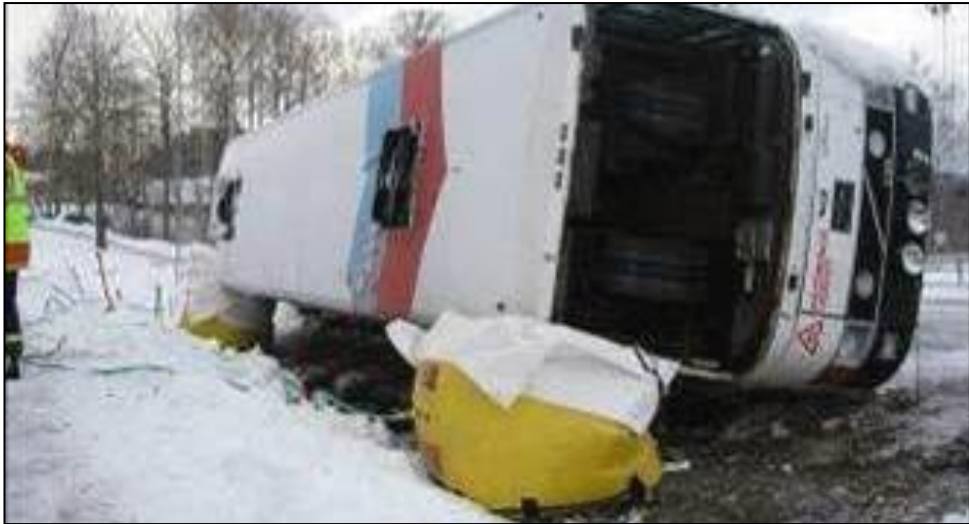
*Figur 8.13. Lyft med två lyftkuddar Bilden visar hur en buss med stålkaross lyfts med hjälp av två lyftkuddar. På bilden saknas dock pallningsvirke.*

Luftkuddar kan vara ett annat alternativ, speciellt för att lyfta bussar med aluminiumkaross eller kaross i rostfritt stål. Kuddarna placeras längst fram mot B-stolpen och längst bak mot bussens bakparti (Figur 8.13). För att få in de stora luftkuddarna kan man behöva ”förlyfta” med en Vetterkudde®. Ett lyft kräver ungefär 3 200 liter luft, vilket motsvarar två av räddningstjänstens så kallade luftpaket.

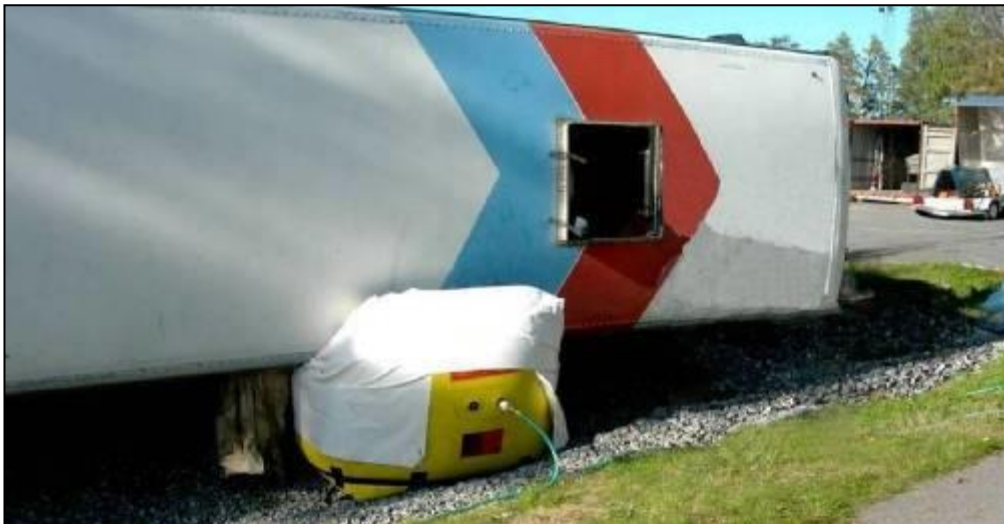
*Figur 8.14. Lyft med en lyftkudde placerad i höjd med bussens tyngdpunkt. I detta fall lyfts en buss med mittmonterad motor och stålkaross. Det är viktigt att stabilisera lyftet framtill och baktill för att hålla bussen stabil om den vill vrida sig eller om kudden brister.*

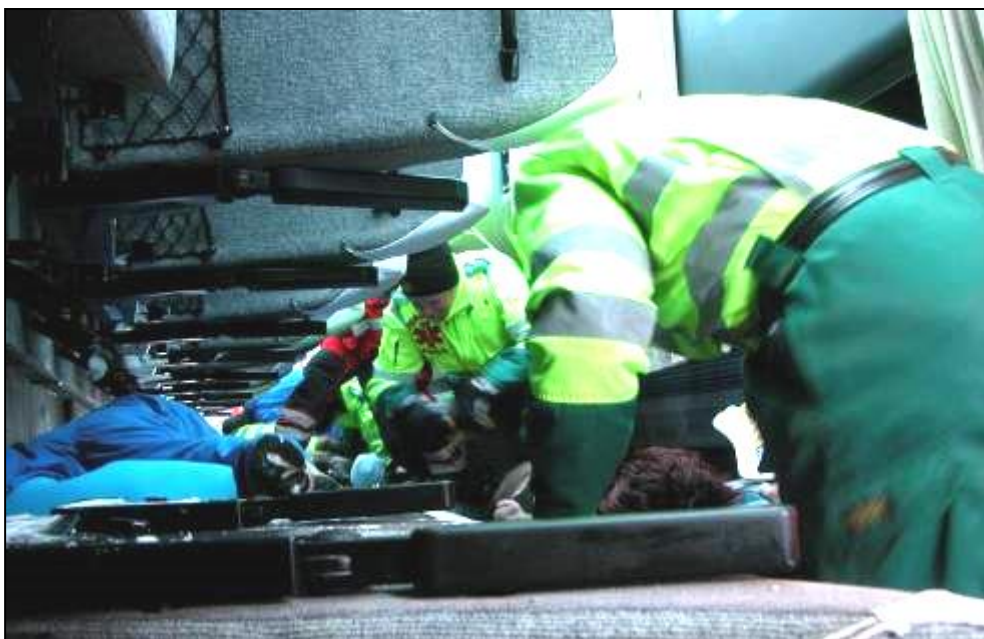
*Figur 8.15. Att arbeta i en buss som ligger på sidan kräver en speciell taktik som bör anges i ledningens inriktningsbeslut.*

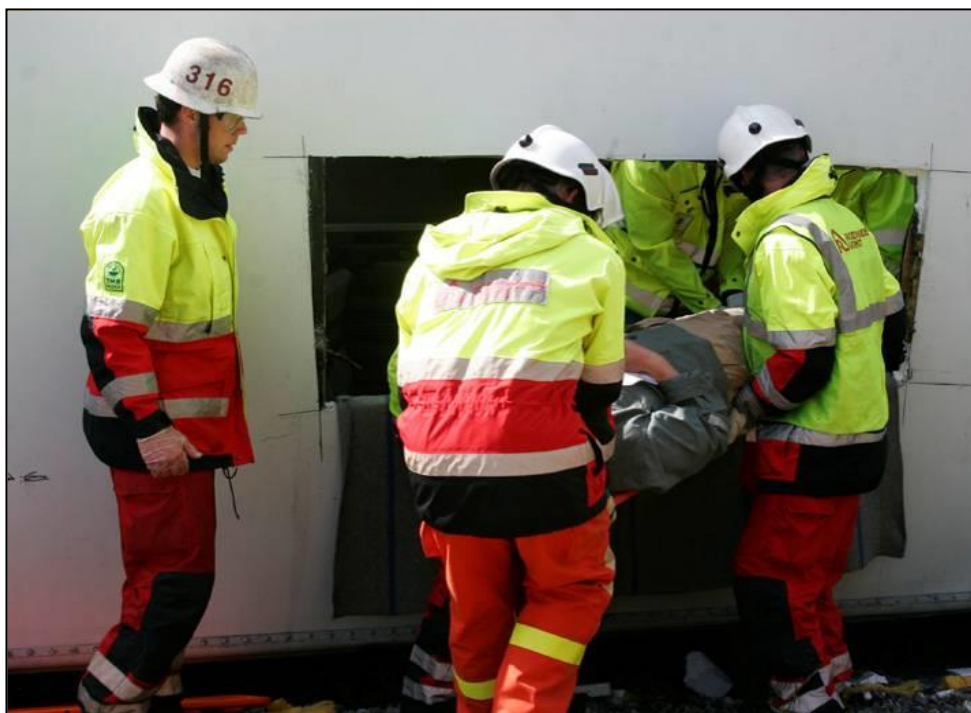
*Figur 8.18. Evakuering genom ett hål i busstaket Med en central öppning i taket kan man få ett effektivt flöde av utrustning och skadade till och från centrala delen av bussen. Detta kräver tillräckligt med mottagande personal utanför bussen och ett genomtänkt flöde av utrustning. Exempelvis ska spine-boards som matas in vara vända åt rätt håll för att undvika extra vändningar inne i bussen. Om en skadad i främre delen ligger med fötterna framåt, ska bårn matas in med fotdelen först. Då blir det lätt att snabbt att dra upp den skadade på den.*

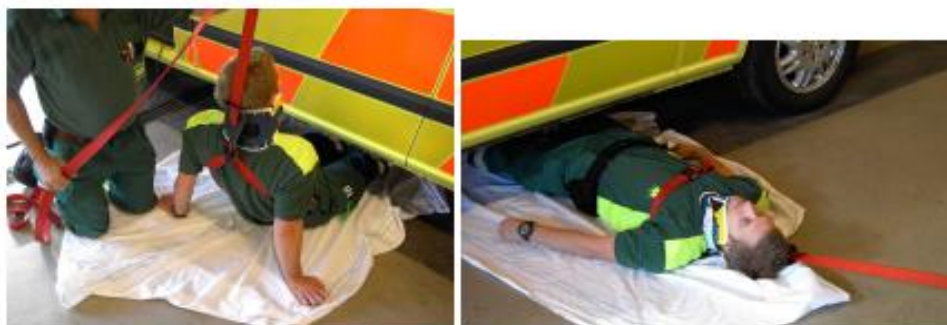
Figur 8.19. Genom att anlägga slyngan på det sätt som illustreras på bilden underlättas omhändertagandet i trånga utrymmen.

Det blir lättare att ta hand om skadade i trånga utrymmen om man använder en slynga, antingen en lakansslynga enligt ovan eller enklare band enligt Figur 8.19. På detta sätt kan man lättare ”dra upp” den skadade på en spine-board eller liknande. De drabbade upplever också ofta att detta är bekvämare än ett klädlyft.

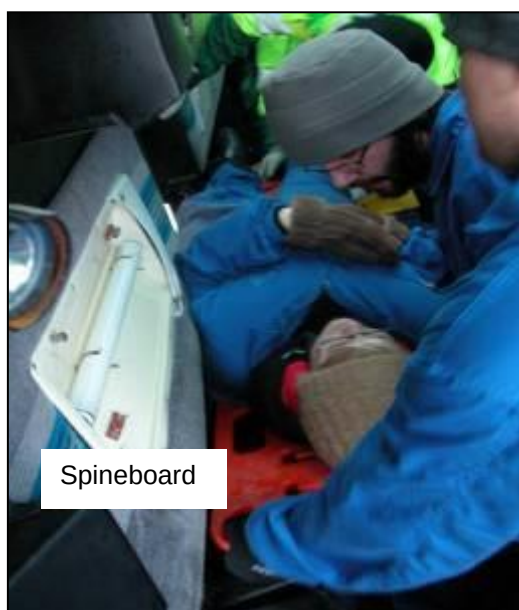
Figur 8.20. Bilden visar hur man i en buss som ”rollat” 90 grader kan låta en spine-board glida på bagagehyllan för att underlätta lyft och evakuering av skadade.

Inne i bussen kan man försöka att förflytta skadade på en spine-board genom att låta baren glida på bagagehyllans kant (Figur 8.20).

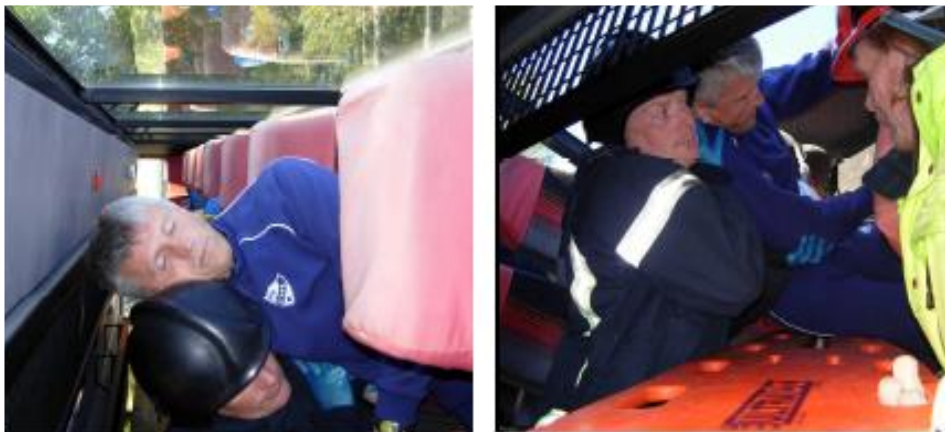
Figur 8.21. En metod för att ta ner en person som hänger i bältet, varvid den drabbade stöds av räddningsmannens egen kropp vid nedtagningen.

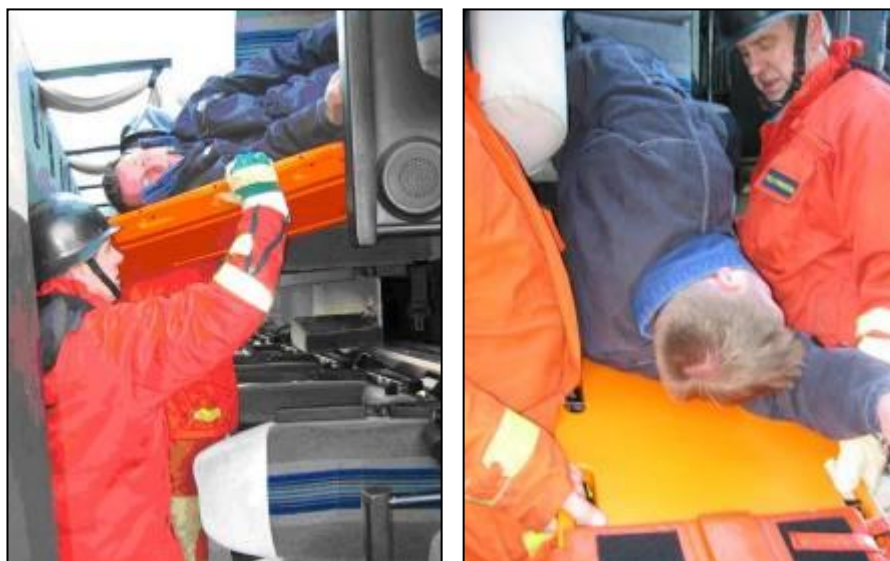
Figur 8.22. Bilderna visar ett annat sätt att ta ner en drabbad som hänger i bältet, genom användning av kort bräda.

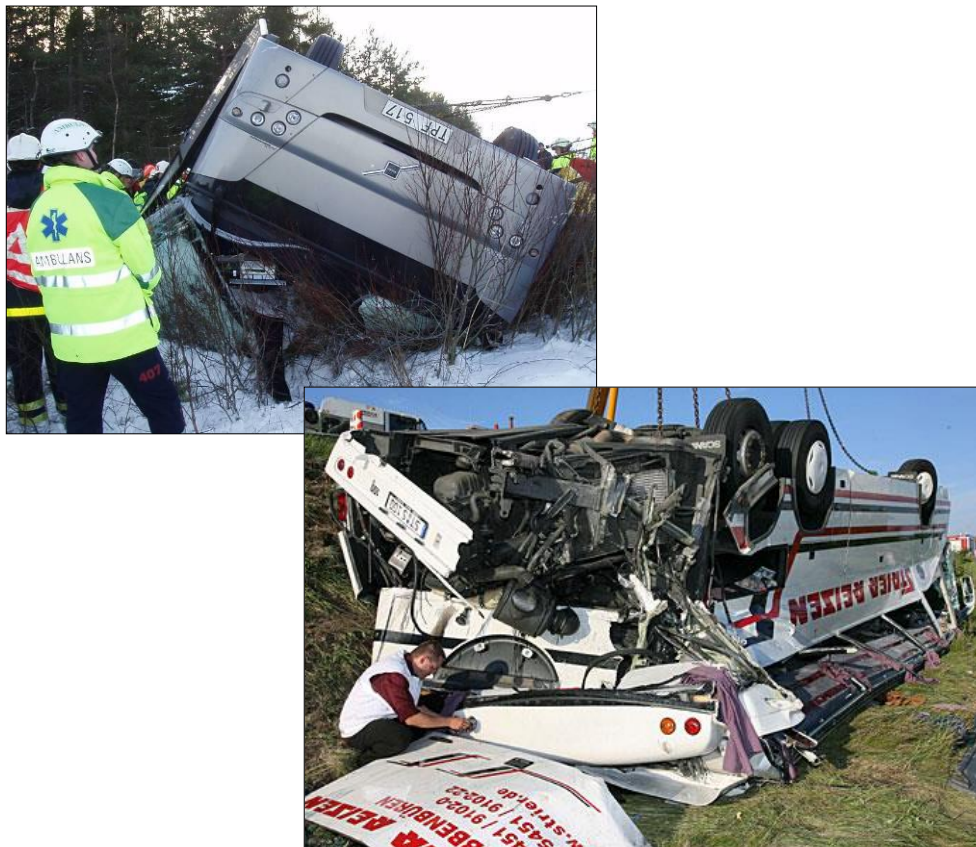
*Bild 9.1. Taket trycks ofta ner och förskjuts i sidled när en buss utsätts för en 180 graders roll-over krasch som bilderna illustrerar. Översta bilden är från Arboga-kraschen och nedersta från den tyska kraschen.*

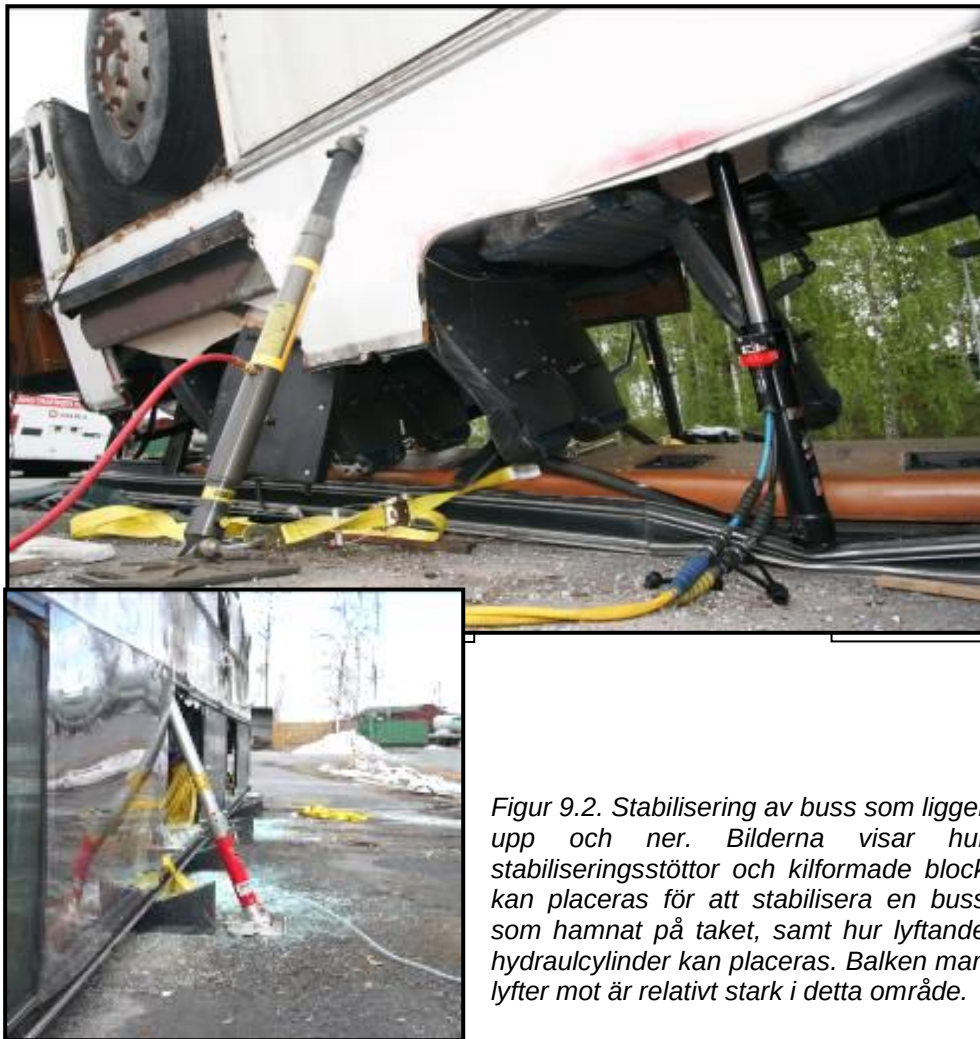
*Figur 9.2. Stabilisering av buss som ligger upp och ner. Bilderna visar hur stabiliseringsstöttor och kilformade block kan placeras för att stabilisera en buss som hamnat på taket, samt hur lyftande hydraulcylinder kan placeras. Balken man lyfter mot är relativt stark i detta område.*

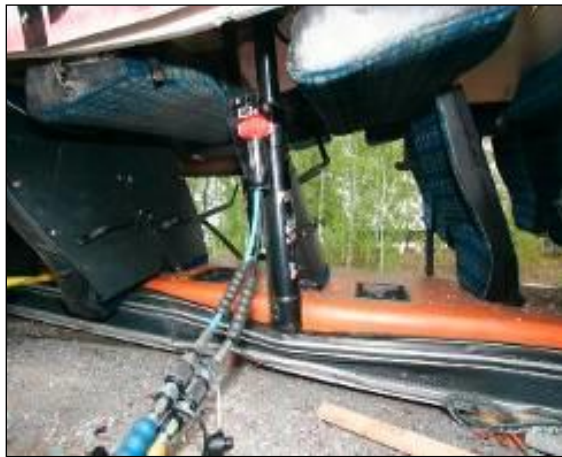
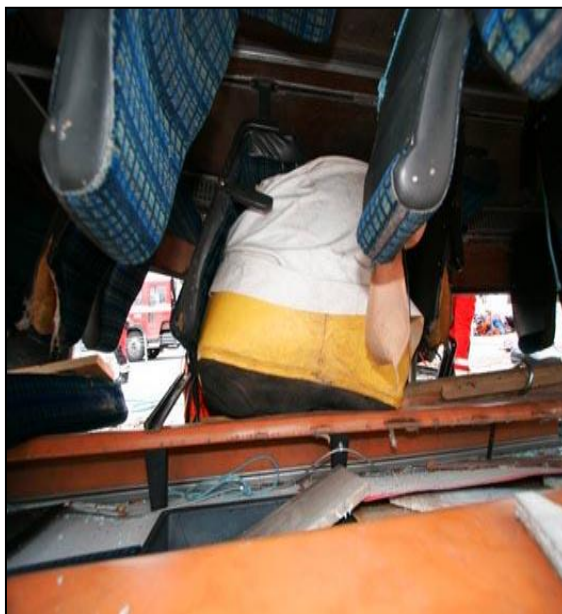
*Figur 9.3. Två metoder för att öppna upp mellan tak och kaross på en buss som ligger upp och ner med intryckt tak. Övre bilden visar användning av en hydraulcylinder och den nedre visar användning av en luftkudde som klämts in på lämplig plats.*

Om taket har tryckts ner bör man öppna upp passagerarutrymmet genom att expandera utrymmet mellan taket och karossen. Med hydraulcylindrar, minst två på varje sida, kan man sära på tak och resten av karossen. Ett annat alternativ är att använda luftkuddar för att trycka isär taket och karossen (Figur 9.3). Om utrymmet är för litet för att få in dessa redskap kan man börja med att sära på strukturerna med hjälp av en hydraulisk spridare. För att lätta på trycket mot de klämda kan man också använda en lyftkran, eller något slags maskin som har stor lyftkapacitet, om det går att snabbt få tillgång till en dylik. Observera att bussen kan ha en tendens att svaja om den inte är tillräckligt stabiliserad, eftersom tyngdpunkten ligger så högt.

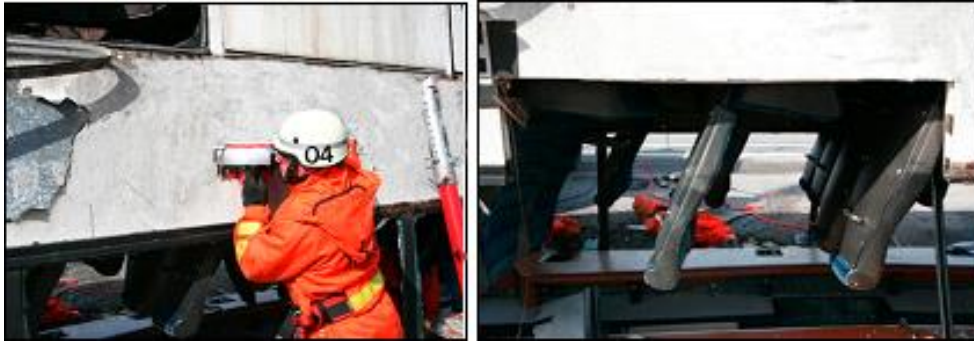
*Figur 9.4. Bilden visar hur man med cirkelsåg kan ta upp luckor i bussidan. En sådan lucka kan tas upp på några minuter. En säkerhetsman och ambulanssjukvårdare kan därefter sändas in.*

Man kan också skaffa sig ytterligare tillträdesvägar genom att med en cirkelsåg eller en tigersåg öppna ytterplåten på bussens sida under fönstren, klippa fackverksbalkarna och trycka undan isolering och innerpanel. I enstaka fall kan man såga sig genom golvet som på vissa platser endast består av plywood- eller träplatta. De ryggstöd eller stolar som är i vägen måste klippas bort. Att göra en sådan öppning bör gå på ett par minuter och att klippa ett ryggstöd går på mindre än en halv minut med ett batteridrivet klippverktyg. Genom dessa åtgärder kan man ta sig in i bussen även om rutorna är krossade och taket djupt nedtryckt. Se Figur 9.4 och 9.5.
