# Räddning vid stora busskrascher

Ulf Björnstig  
Yvonne Näsman  
2017

©: 6:e utgåvan 2017-12-31

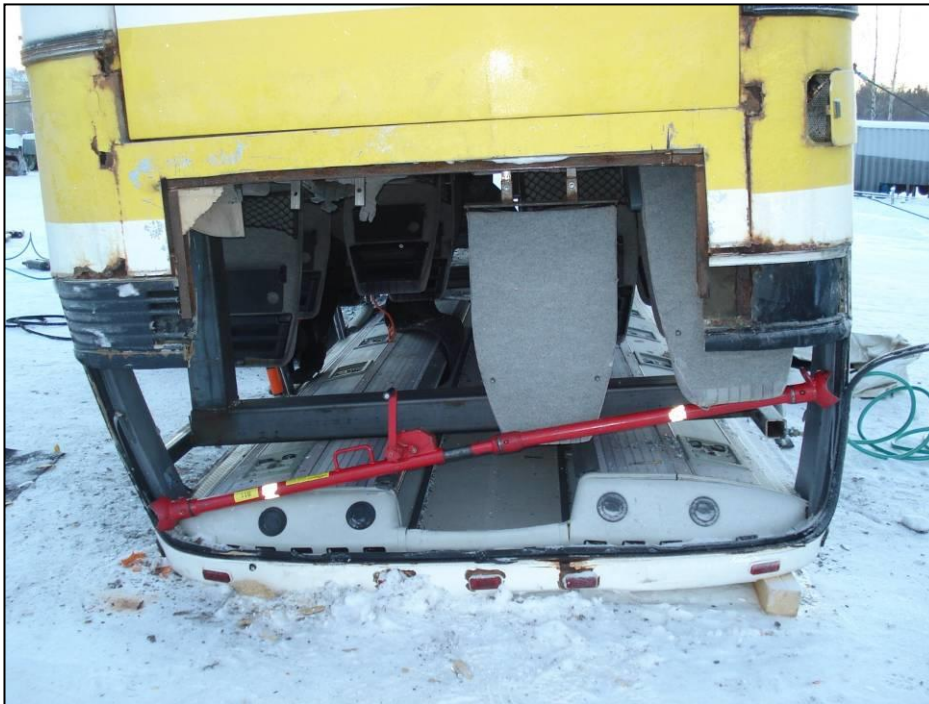
Figur 9.6. Om man avser att rulla över bussen på sidan är det klokt att stabilisera bakpartiet med ett diagonalstag för att begränsa risken för kollaps och sidoförskjutning.

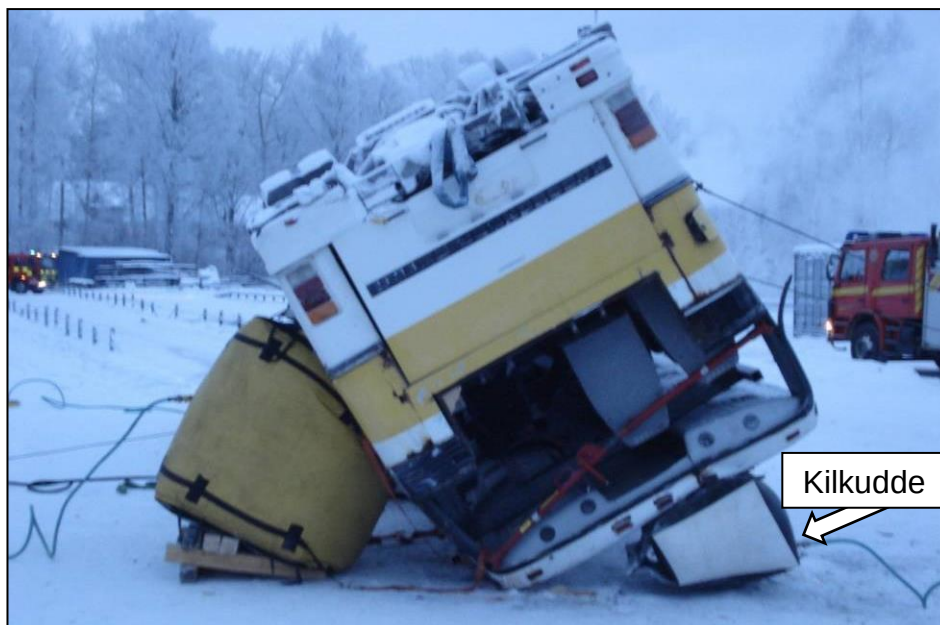
Figur 9.7. Bussen vältes med hjälp av en kilkudde och på mottagande sida tar de stora kuddarna emot. Ur dessa mottagande kuddar släpps luften sakta ut så att bussen kan rotera ner och lägga sig på sidan så att en standardevakuering av typ "buss på sidan" kan ske.

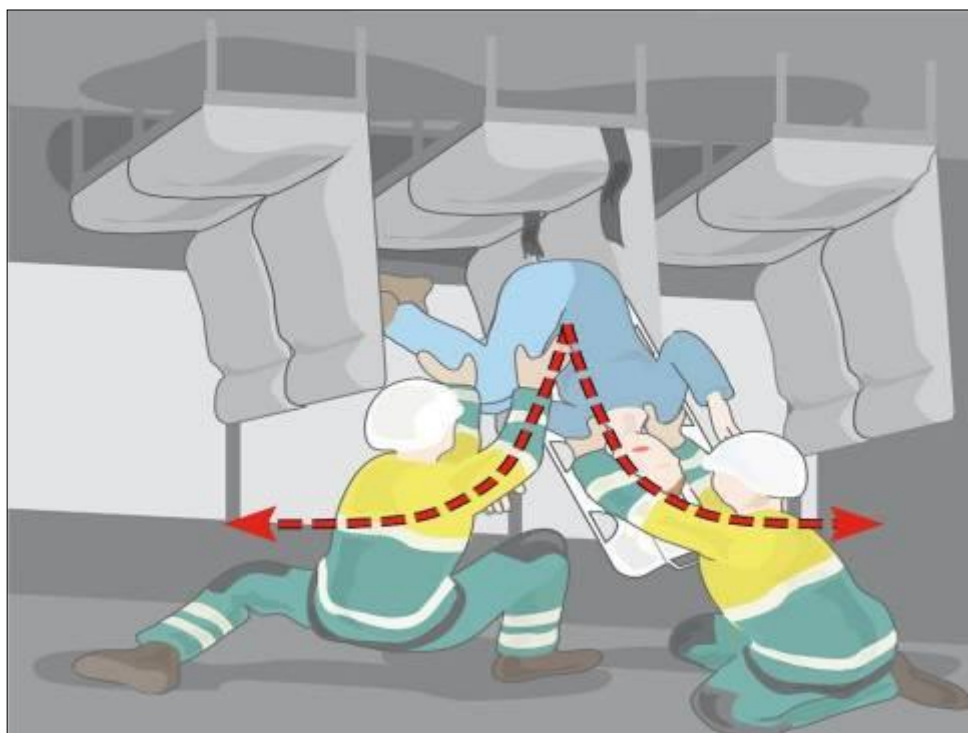
*Figur 9.8. Bilden visar principiellt hur man kan ta ner en person som hänger upp och ner i säkerhetsbältet. Personens huvud stabiliseras manuellt på sedvanligt sätt eller med en halskrage. Därefter tas personen ner med huvudändan åt det håll som är mest lämpligt i den aktuella situationen. Givetvis kan det behövas fler personer vid detta moment än som syns på bilden.*

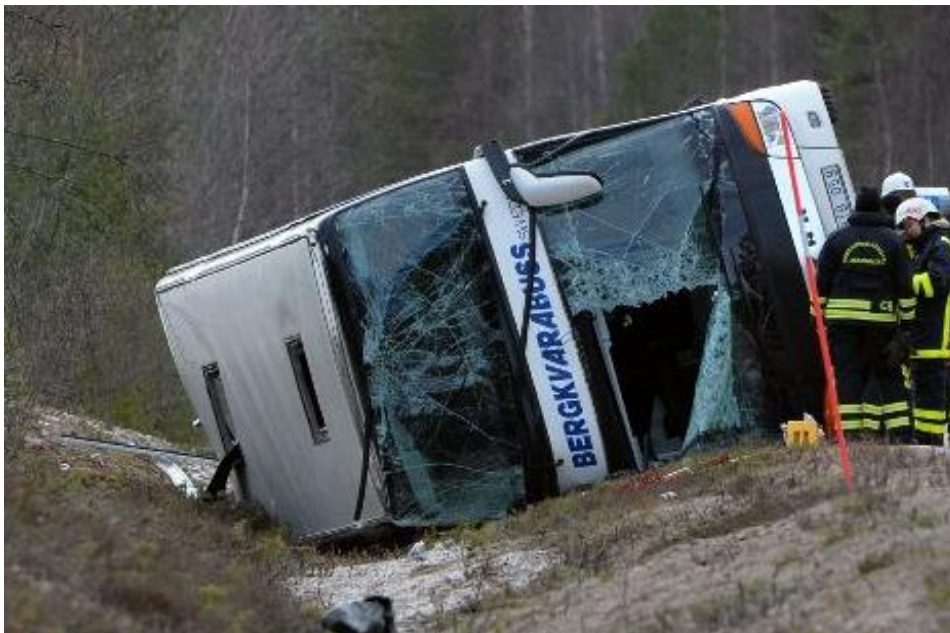
*Figur 10.1. Vid busskraschen i Sveg hamnade bussen med alla dörrar nedåt. Enda vägen för att komma ut var genom fram – eller bakruta, alternativt genom en nödlucka. De omkomna (alla barn) hade samtliga klämts under bussen, efter att ha åkt ut genom krossad ruta. Dock fanns ytterligare tre åkande som kastats ut men mirakulöst inte omkommit.*

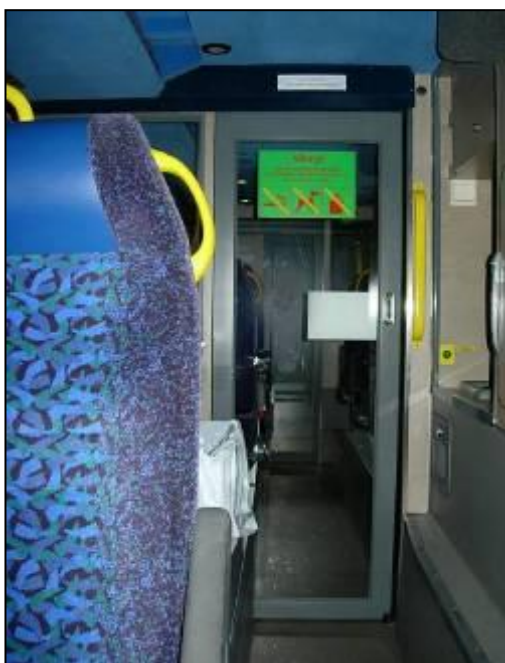
*Figur 10.2. Busskrascher med dubbeldeckare ger speciella förhållanden. Bilden visar dörren mellan passagerarutrymmet och förarutrymmet i nedre planet på en dubbeldeckare. Om bussen vält och lagt sig på sidan så att dörrarna blockerats är detta i praktiken den enda evakueringsvägen för personer på nedre planet*

**Undervåningen:** Evakuering från undervåningen kan ske på samma sätt som beskrivs kapitel 7.3. Om evakuering ska ske framåt på nedre planet finns en dörr mellan passagerarutrymme och förarutrymme (Figur 10.2), genom vilken man kan passera, för att sedan ta sig ut genom framrutan. Detta är givetvis bara möjligt om bussens front är tillgänglig och inte alltför deformerad. Dörren mellan passagerar- och förarutrymme manövreras oftast elektriskt från förarplatsen. Vid en räddningsinsats är det enklast om den kan öppnas innan strömmen brutits. Genom att klippa upp mellanväggen och utvidga ”dörröppningen” maximalt kan man sedan erhålla en evakueringsväg för bårfall framåt. De återstående alternativen är att ta sig in och ut genom den vanliga dörren eller genom fönsterrutorna (se kapitel 7.3).

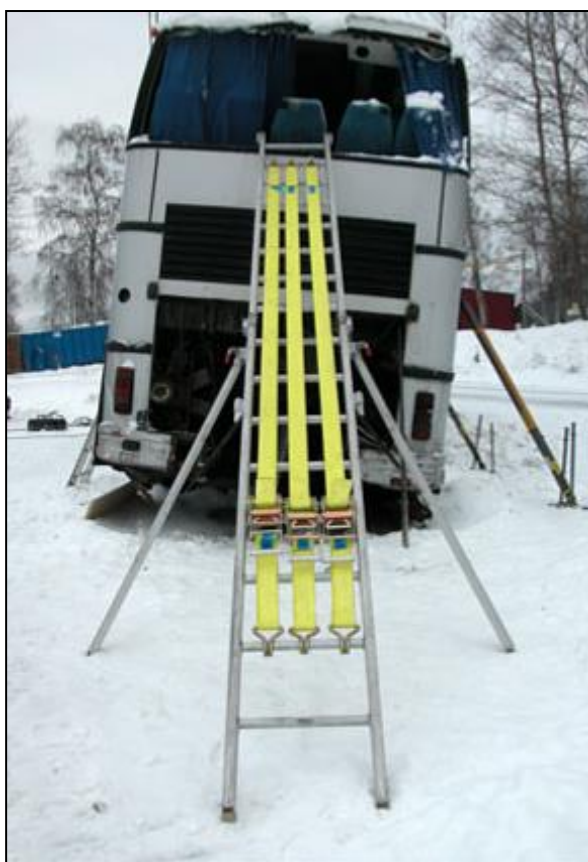
*Figur 10.3. Användning av två ihopkopplade stegar vid evakuering. Stegarna spänns ihop med tre breda spännband som inte bara håller ihop stegarna, utan också ger en bra glidyta för bårar och drabbade. I detta fall visas hur uppställningen kan se ut vid evakuering genom bakrutan.*

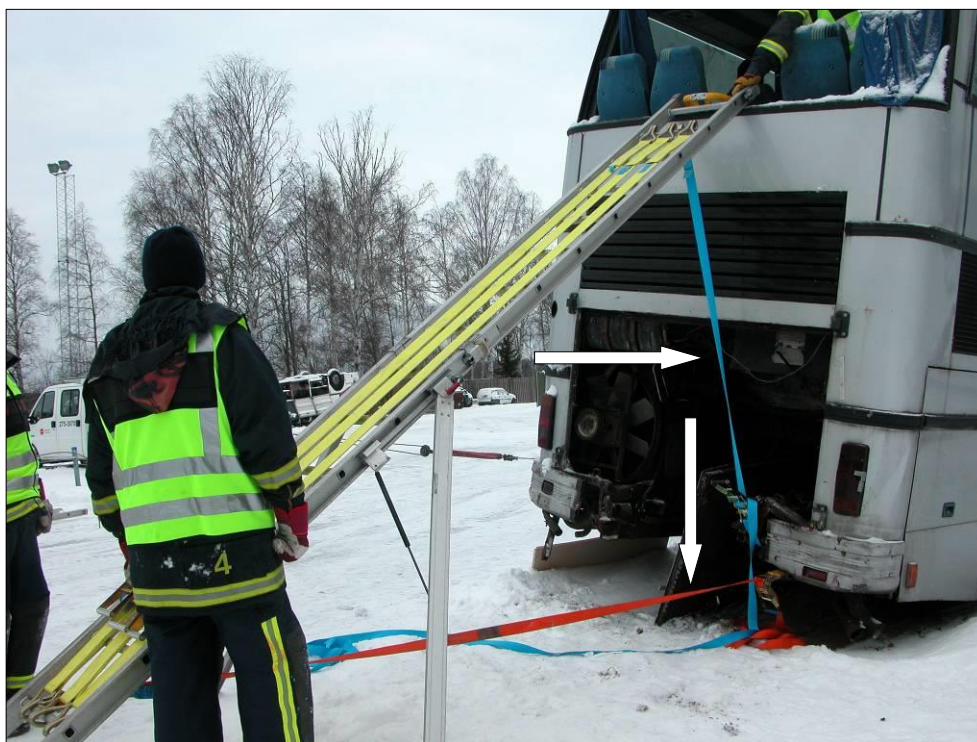
Figur 10.4. Stegens placering i bakruteöppningen. I detta fall behöver man inte klippa ner under fönstret, eftersom det är förhållandevis gott om plats mot taket i mitten av bussen och risken för att den drabbades huvud skall ta i taket är låg. Förankras med spännband (se pilar).

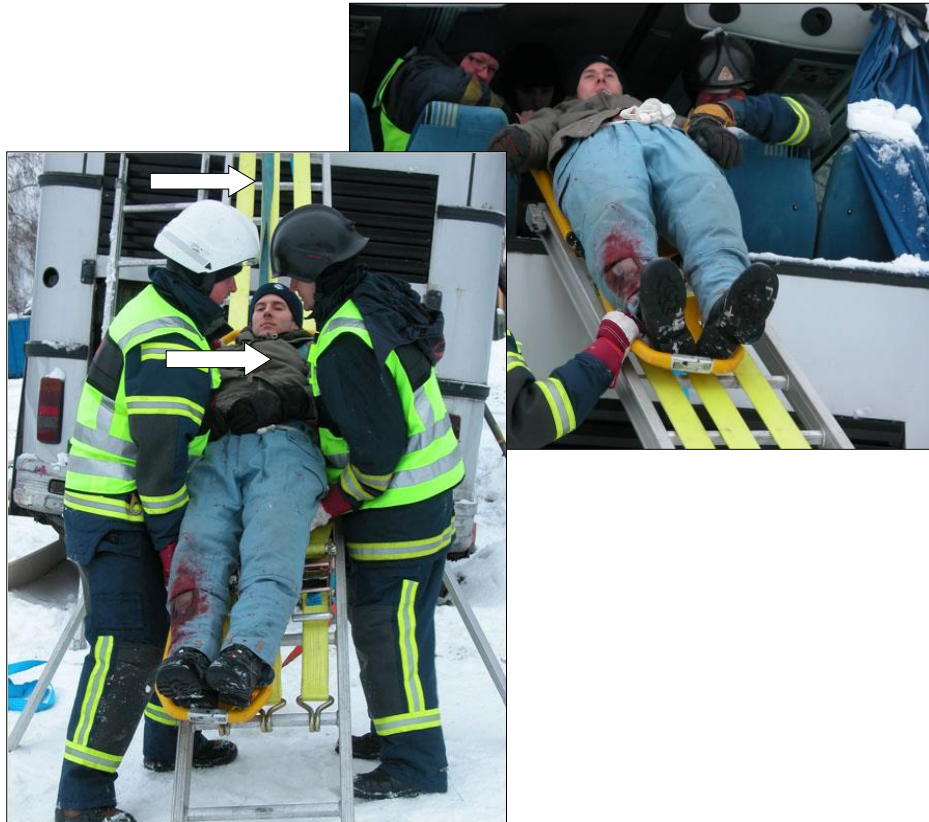
*Figur 10.5. Evakuering på bår. De flesta bårar passar väl för att glida ner på stegen. Lämpligt är att styra nerfarten med hjälp av slynga runt den drabbades bröstborg (enligt Figur 8.19) - se pilen i vänstra bilden.*

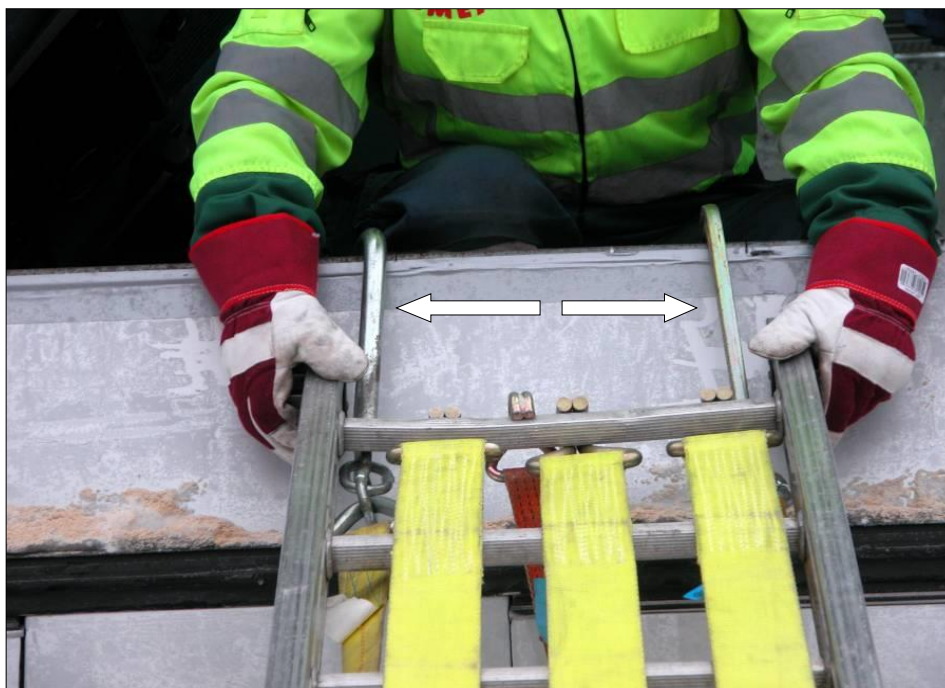
Figur 10.6. Stegens övre anläggningspunkt. Krokarna anläggs upptill för att förankra stegen i öppningen och på detta sätt underlätta evakueringen på bår.

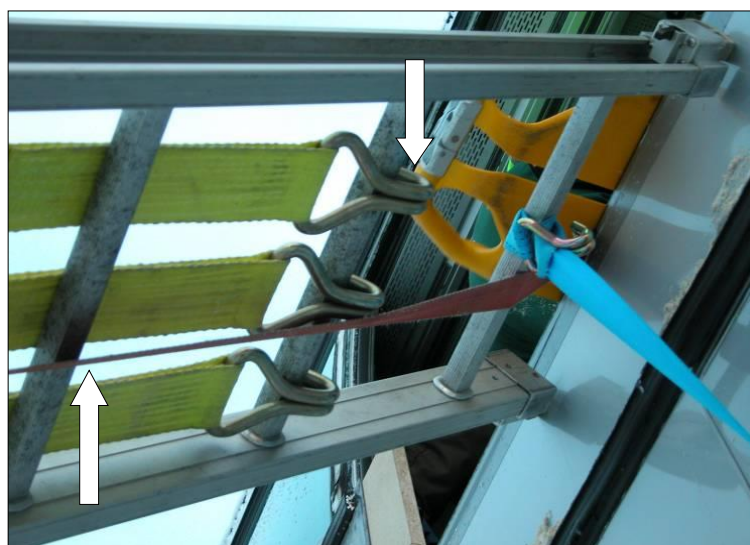
Figur 10.7. Spännband som anläggs underifrån runt stegen för säker evakuering. Notera hur krokarna fästs underifrån medan spännbandet för övrigt ligger ovan stegpinnarna (se pilarna i bilden).

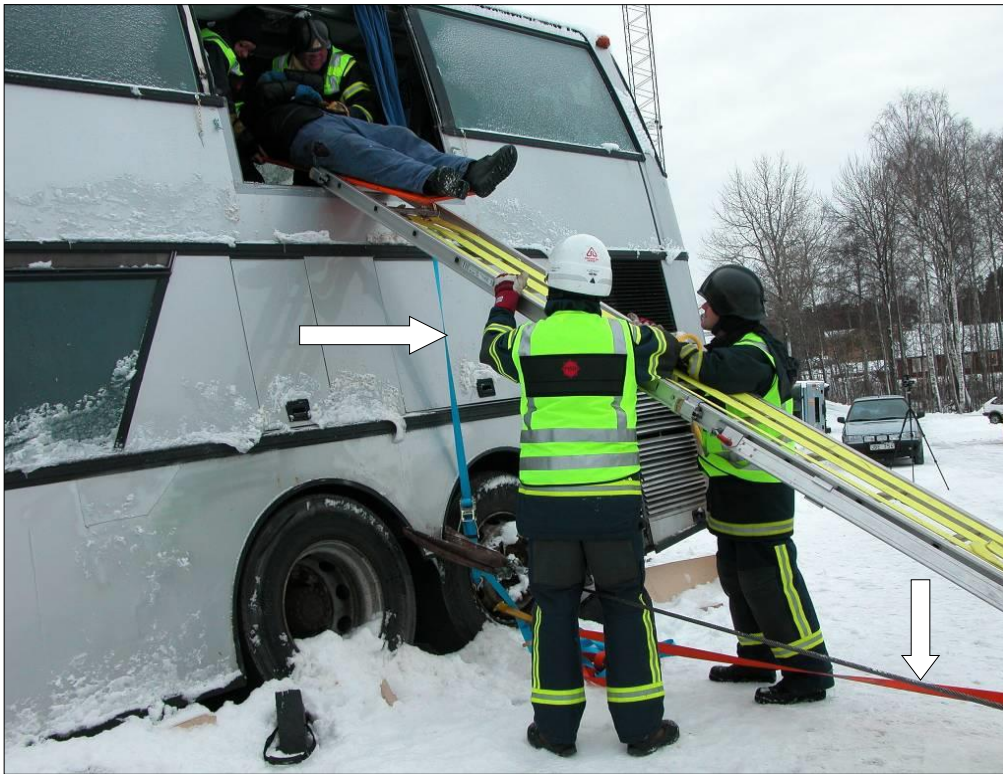
Figur 10.8. Bilden illustrerar hur man med spännband (se pilarna) förankrar stegen mot en fast punkt på bussen.

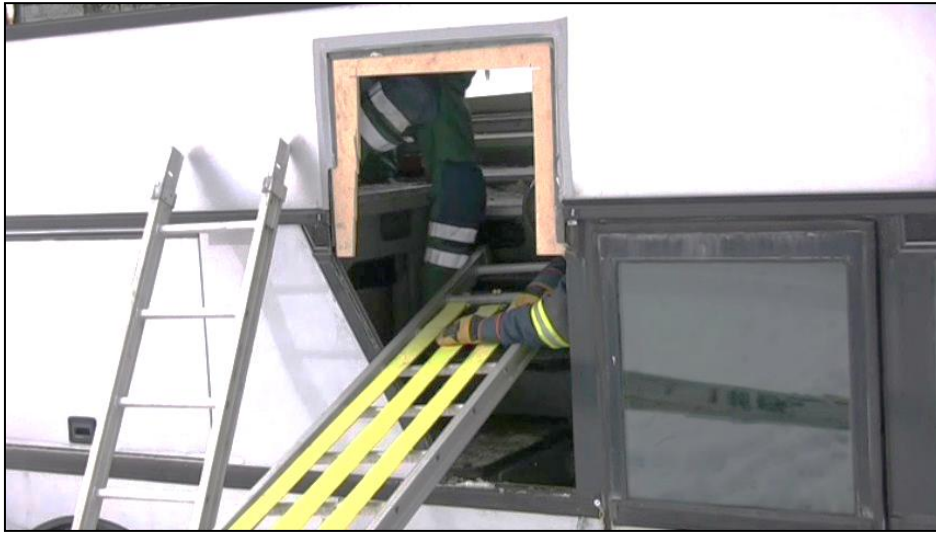
*Figur 10.9. Evakuering genom trapphus. Stegen placeras så att dess övre punkt ligger ett trappsteg ner från golvet (undre bilden).*

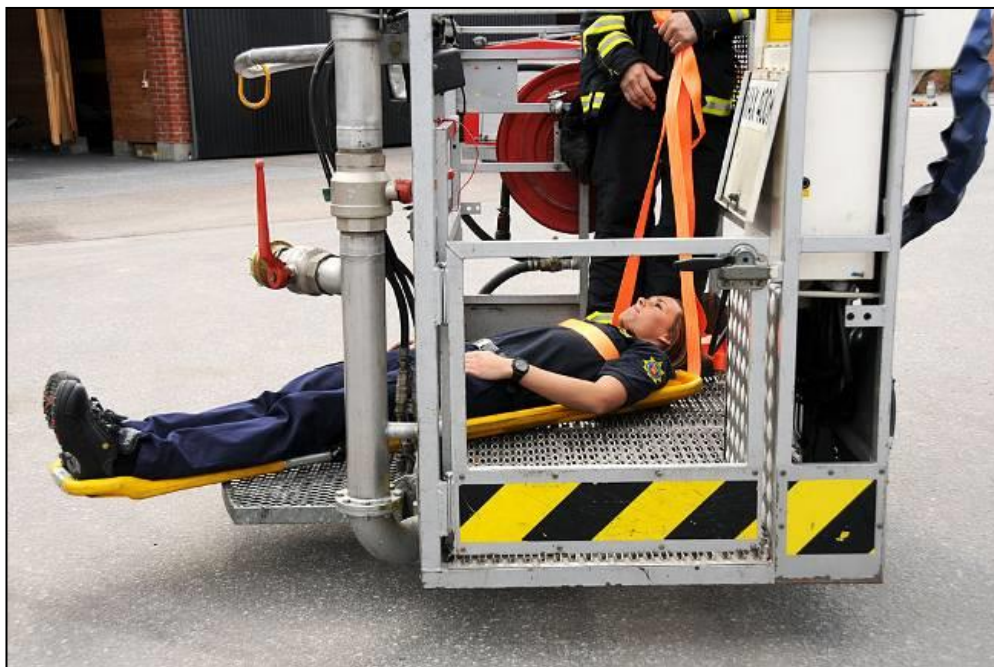
Figur 10.10. Evakuering med hävare är ett alternativ. Båren placeras lämpligen på golvet i hävaren enligt bild.

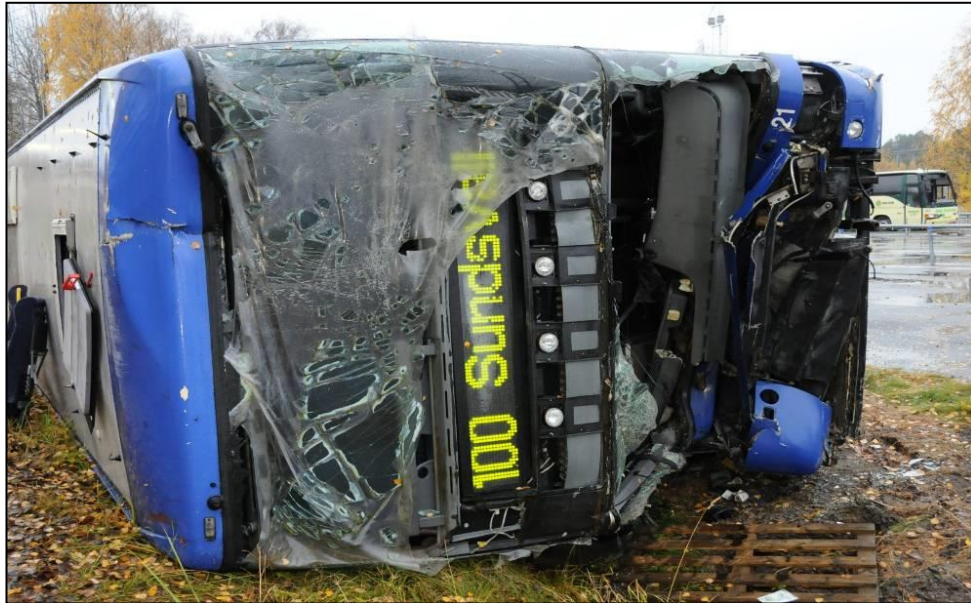
*Figur 10.11. Det är statistiskt stor chans att bussen har hamnat med höger sida neråt varvid dörrarna blockerats.*

Om en dubbeldäckare vält (t.ex. en ”roll over” 90 grader åt höger) är de normala på- och avstigningsvägarna blockerade (Figur 10.11). Eftersom dessa bussar ofta har ett godsutrymme baktill är det givetvis svårt att ta sig in eller ut den vägen. Därför återstår bara att gå genom framrutan när det gäller tillträde och evakuering av personer på bussens nedre plan. Det finns ofta en dörr mellan passagerarutrymmet och förarutrymmet (Figur 10.2.) som gör passage med bår besvärlig. Denna dörr kan falla ner som en giljotin om bussen ligger på sidan varför den tidigt bör låsas i öppet läge. Denna väg är givetvis bara möjligt om bussens front är tillgänglig och inte alltför deformerad, vilket den kan vara i samband med en krasch mot något föremål.

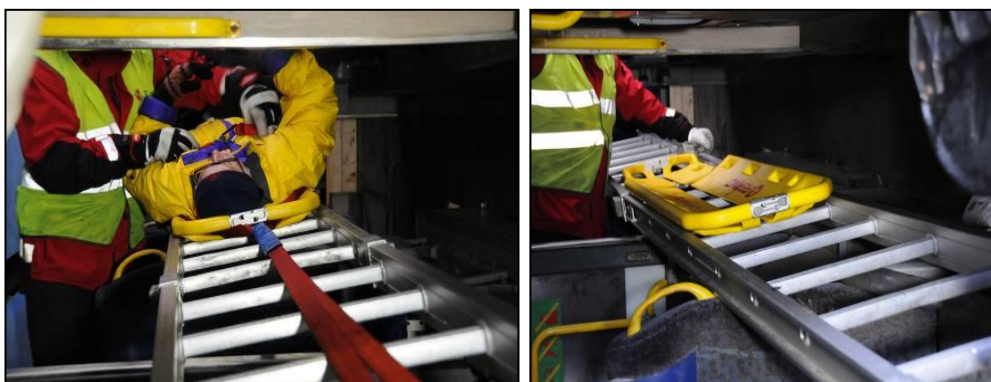
*Figur 10.12. Man kan evakuera de skadade genom att låta baren glida på stolarnas sidor mot mittgången, eller ännu hellre, glida på en skarvstege för att slutligen passera ut genom framrutan. Då måste dörren till förarutrymmet först ha borttagits. Bandet som man kan dra ut den drabbade med är applicerat runt den drabbades bröstorg.*

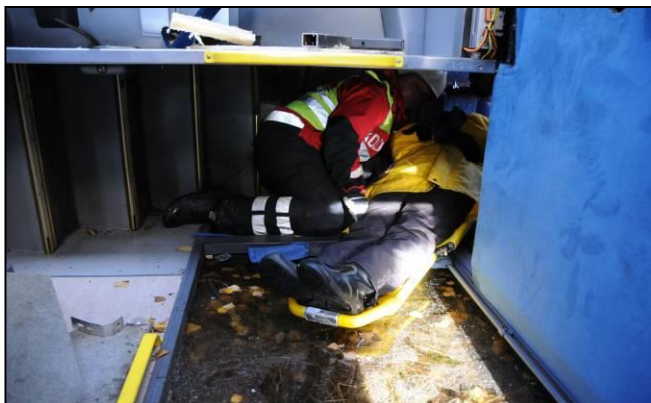
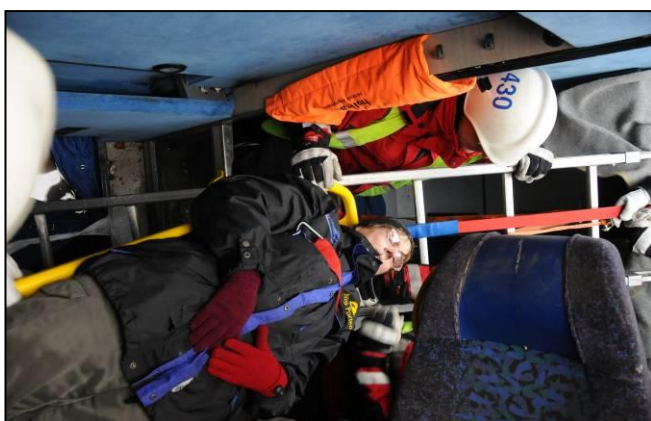
*Figur 10.13. Det finns en möjlighet att evakuera skadade genom den trånga trappan mellan våningarna. Dock är det trångt och tungt, men med en stege som support och ett dragband kan det ändå fungera hyfsat om bussen ligger så att trappgångsen är "nedåt"*

Man kan också överväga att ta sig upp/ut via trappan mellan våningarna. Denna väg är mycket trång och sannolikt endast möjlig om bussen ligger så att trappan är ”nedåt” då man efter diverse strukturrensning kan ha möjlighet att passera med en bår (Figur 10.13).

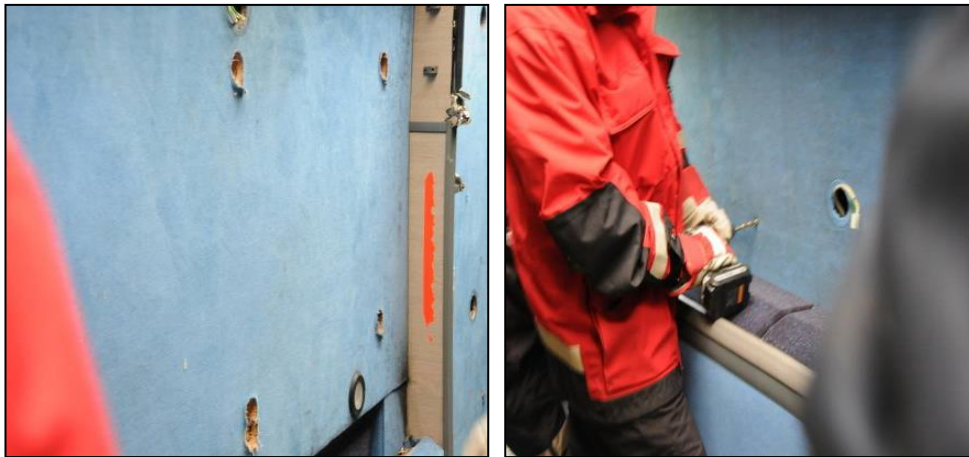
*Figur 10.14. Man märker ut var hålet i golvet ska tas upp genom att borra i "hörnen" för att därefter såga upp ett rymligt hål mellan borrhålen.*

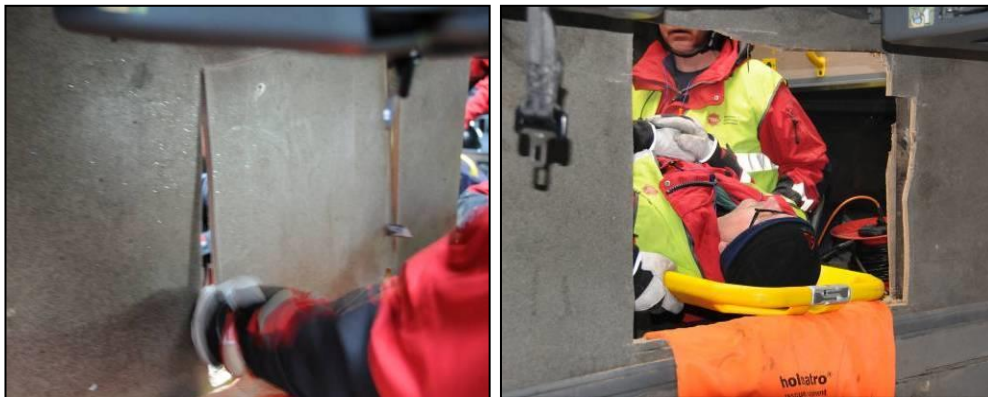
*Figur 10.15. Luckan sågas upp, men den sega beläggningen på golvet i övervåningen kan kleta igen sågklingan.*

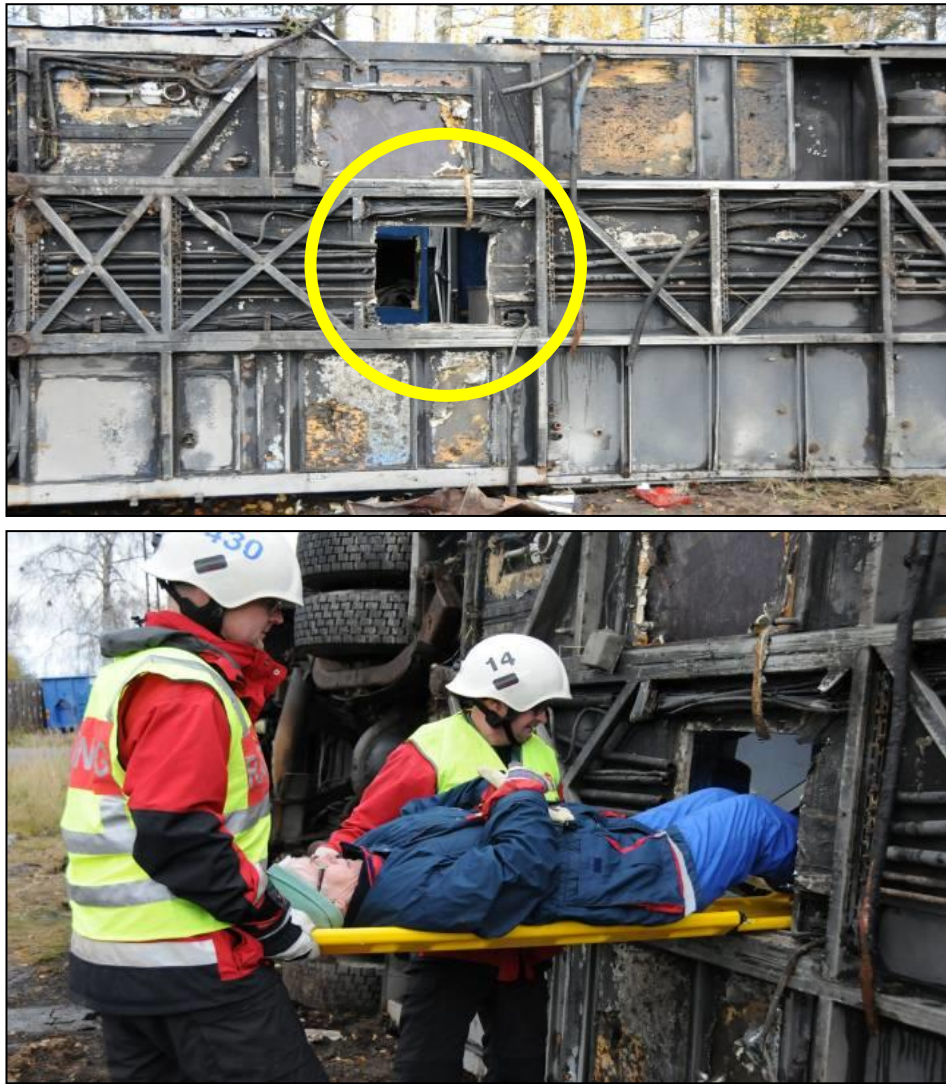
*Figur 10.17. Genom att ta upp ett hål i golvet (inringat) kan man i lämpliga fall underlätta evakueringen för de drabbade och/eller påskynda evakueringen från nedre våningen i en dubbeldäckare.*

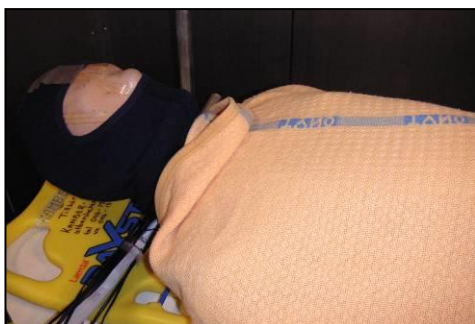
Figur 11.1. Polyesterfilt.

Det finns ett flertal isoleringsprodukter att välja mellan på marknaden men polyesterfilten (Figur 11.1) och yllefilt (Figur 11.2) är de produkter som dominerar inom svensk räddningstjänst och ambulanssjukvård. Andra vanligt förekommande produkter är bubbelplast (Figur 11.3) och olika typer av räddningstäckan, exempelvis RC20® (Help & Rescue, Krokomb) (Figur 11.4).

Polyesterfilten och yllefilt har isoleringsegenskaper motsvarande sin tjocklek i vindstilla förhållanden, men pga. att de komprimeras av vinden och inte är vindtäta försämras dessa isoleringsegenskaper när det blåser (Figur 11.5). Polyesterfilten är heller inte motståndskraftig mot väta, vilket yllefilt till viss del är. Även bubbelplasten och räddningstäckan har isoleringsegenskaper motsvarande sin tjocklek i vindstilla förhållanden, men under inverkan av vind bevarar räddningstäckan och bubbelplasten sin isolerande förmåga bättre än yllefilt och bomullsfilten, vilket beror på att dessa material är mer vindtäta (Figur 11.5).

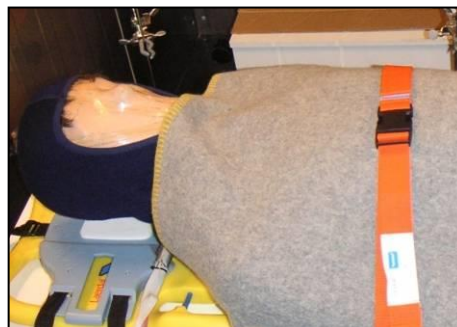
Figur 11.2. Yllefilt.

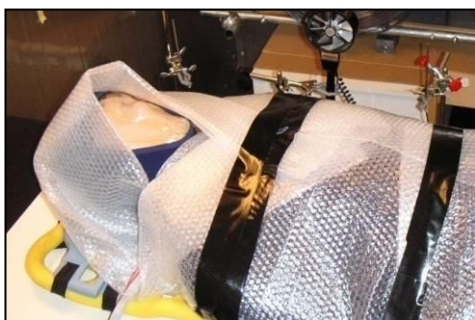
Figur 11.3. Bubbelplast.

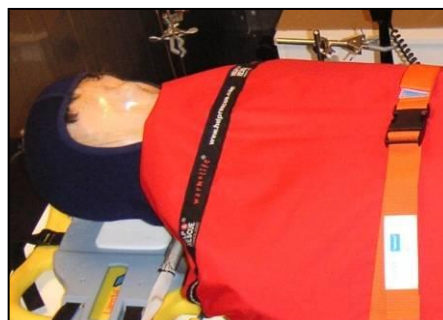
Figur 11.4. Räddningstäcke

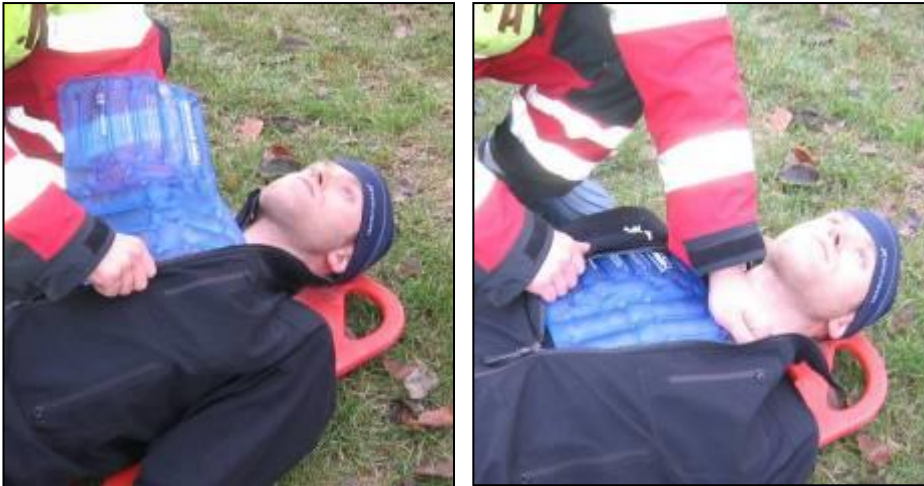
Figur 11.6 Bilderna visar en typ av kemisk värmare som har stor yta och som är lämplig för individuell, central värmeförsörjning.

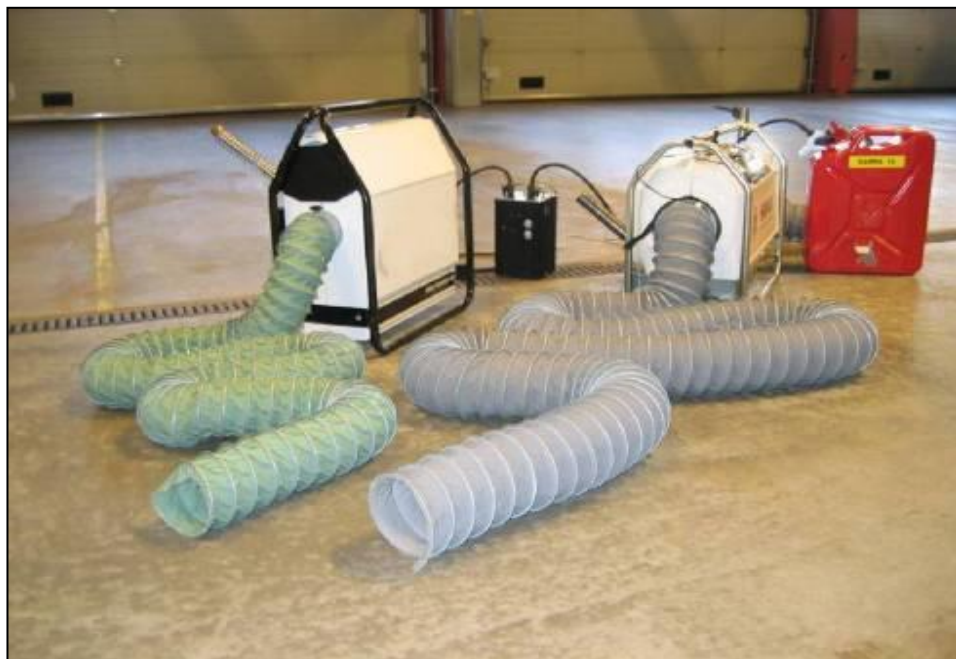
Figur 11.7. Bilden visar ett exempel på en mindre modell av portabel dieselvärmare som dock kräver strömförsörjning.

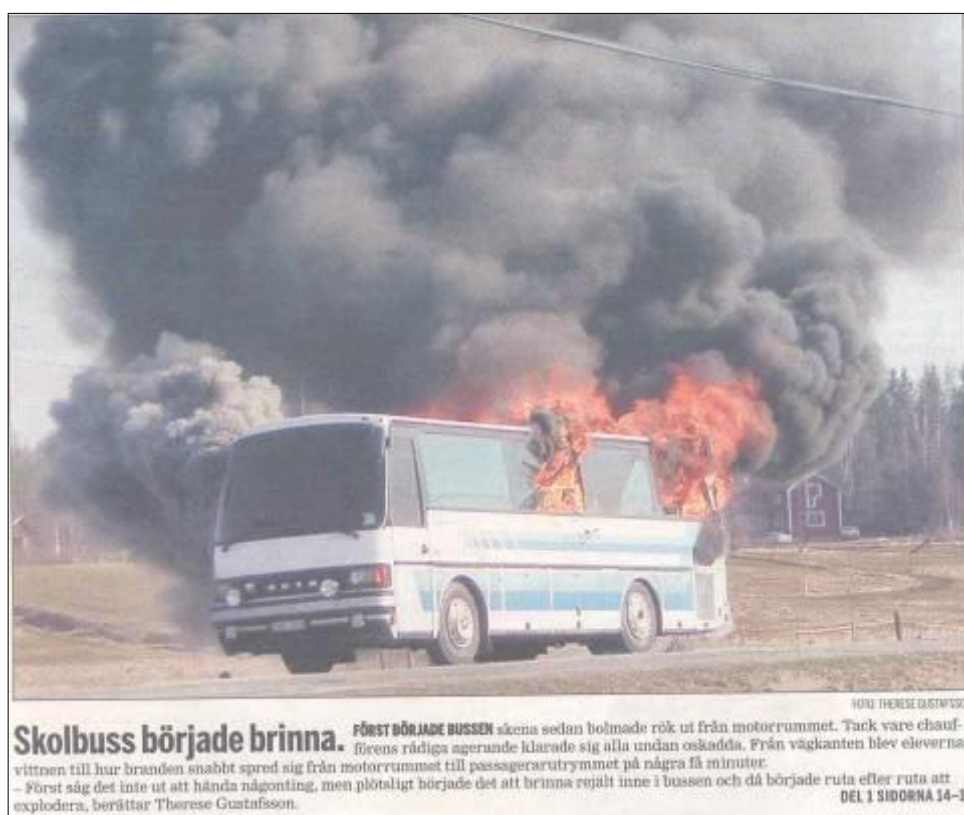
Figur 12.1. Bilden illustrerar ett brandförlopp i en skolbuss. De åkande evakuerades utan att någon skadades. (Foto: Therese Gustafsson)

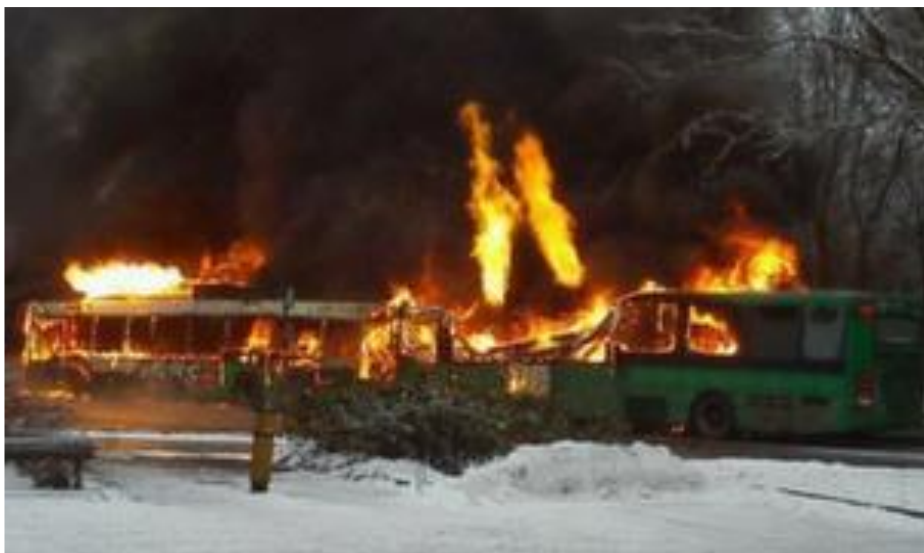
*Figur 12.2. Bilden visar de övertända bussarna innan räddningstjänstens ankomst. Notera lågorna (jetflammorna) från gastuberna som är riktade uppåt i detta fall (Bild ur rapport från Statens haverikommission, 2013).*

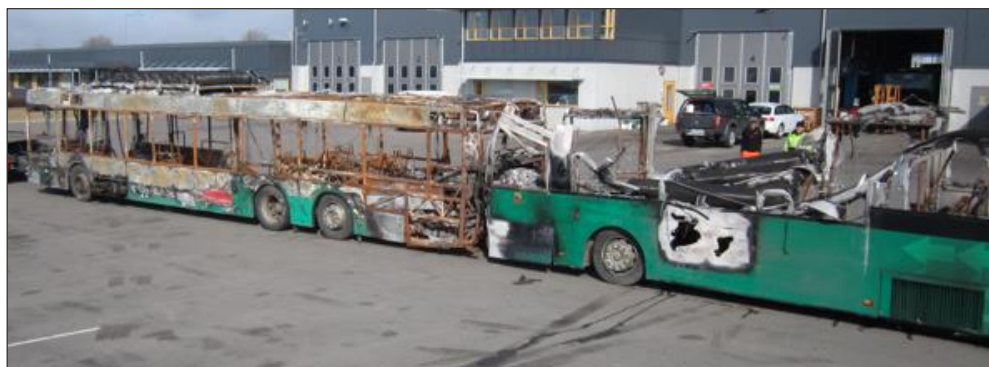
*Figur 12.4. De två utbrunna bussarna. MAN-bussen till vänster hade stålkaross, medan Volvo-bussen (till höger) hade kaross av aluminium som till stor del smälte ner vid branden. Kraschen utgjordes av en sk. "full overlap" träff, hörna till hörna. Fronten på Volvobussen trycktes in 16 cm mot bakdelen av MAN - bussen. (Bild ur rapport från SHK, 2013)*

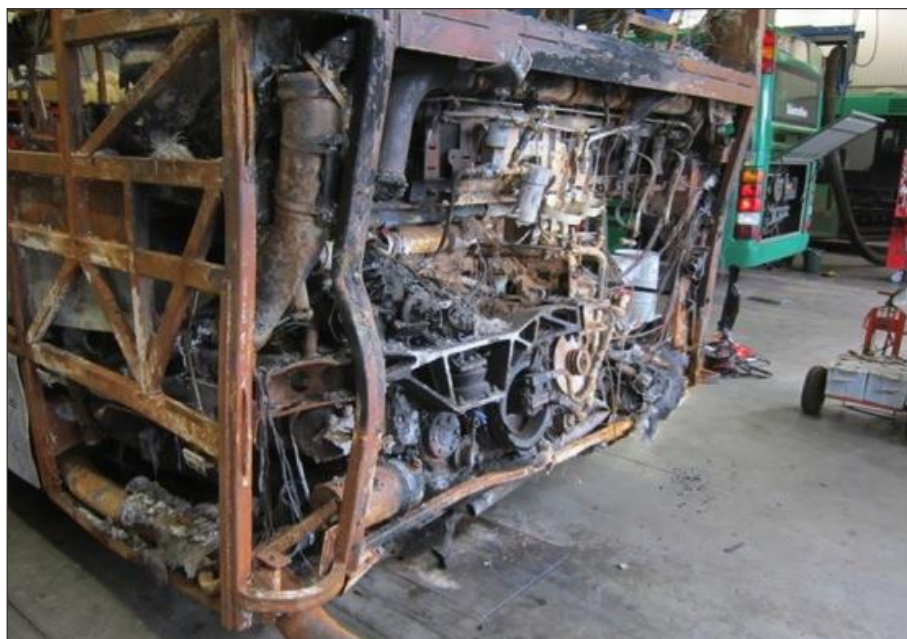
Figur 12.5. Bilden visar bakpartiet på MAN-bussen med de skador som uppstod på bl.a. behållaren för styrservoolja och på bränslefiltret (Bild ur rapport från Statens haverikommission, 2013).

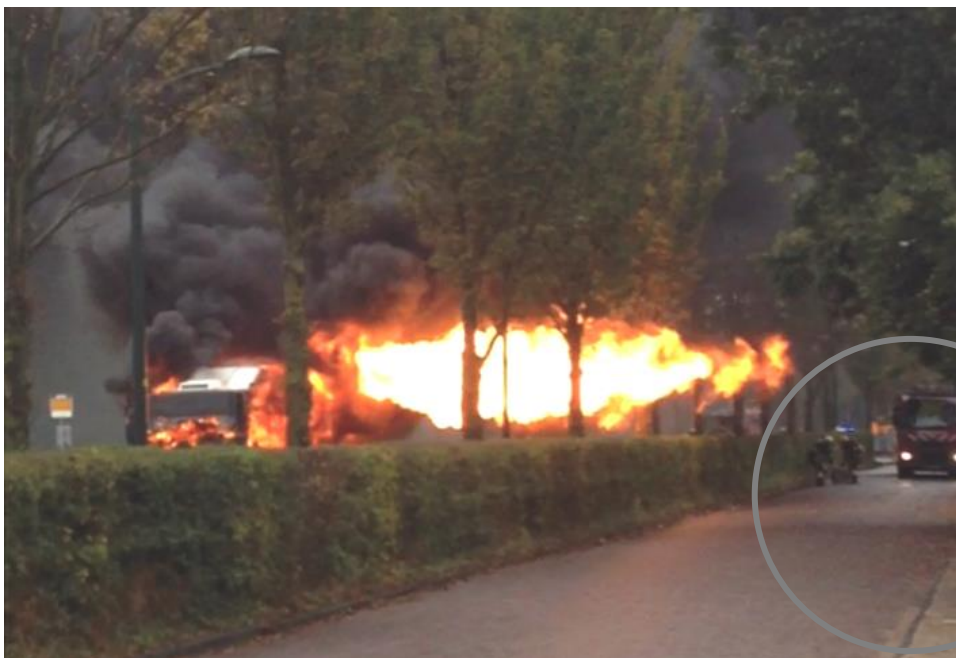
Figur 12.6. Bild som visar hur lågorna sköt ut mitt bland träden. Notera brandmännen som hukar bakom häcken (Dutch Safety Board 2013).

Tryckventilerna i olika bussar kan släppa ut gasen i olika riktningar eftersom en standard saknas. Vid en brand i en gasbuss i Nederländerna var nödventilerna riktade så att eldslågorna var riktade horisontellt medan de också kan vara riktade 45° nedåt som vid bussbranden i Gnistängstunneln (Hagberg et al 2016). Numera finns oftast ventiler i båda ändarna på gastuben. Se Figur 12.6. De kan dock ”blåsa ut” gasen i olika riktningar.

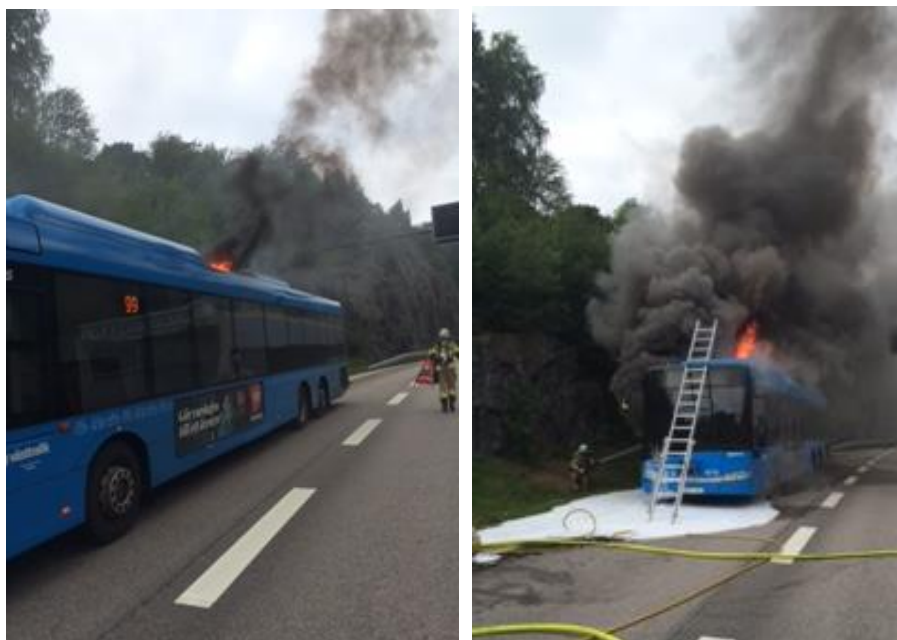
Figur 12.6. Bilden till vänster visar bussen vid Räddningstjänstens ankomst och bilden till höger 12 minuter senare.

När bussen var i tunneln uppmärksammade passagerare att det luktade bränt och meddelade detta till chauffören. Det kom då rök från mitten av bussens tak. Chauffören beslöt att köra ut ur tunneln så snabbt som möjligt, eftersom han bedömde det som mindre lämpligt att utrymma bussen inne i tunneln pga mycket trafik och den uppenbara risken att man skulle få en tunnelbrand. Bussen körde ut ur tunneln och stannade just utanför och passagerarna, ett femtontal, släpptes av (Figur 12.6).

Strax efter att bussen stannat passerade Frölunda räddningsenhet i motsatt körfält på väg mot ett automatlarm och beslutade att omedelbart ingripa. Det upplevdes svårt att komma åt branden i innertaket under kåpan som täckte tuberna. Genomförda släckningsförsök hade begränsad framgång. Fyra minuter efter att man hade beordrat ner personal som befann sig på bussens tak för att försöka släcka exploderade en av bussens gastankar och flög upp i luften tillsammans med två andra tankar som slets loss och hamnade bredvid bussen på var sin sida, där de låg och läckte gas (Figur 12.7). Explosionen skedde 38 minuter efter räddningstjänstens framkomst. Två brandmän blev lindrigt skadade i samband med explosionen och transporterades till sjukhus. Tryckvågen från explosionen släckte branden men man fortsatte kyla i 20 minuter.

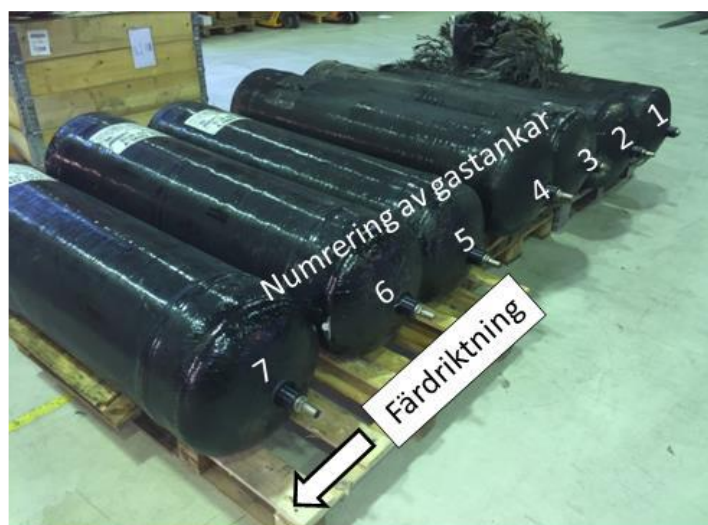
Figur 12.8. Gastankarna 1-3 exploderade och flög av busstaket. Gastankarna 7,6 och 5 är opåverkade och rena efter branden (Bild ur Hagberg et al, 2016).

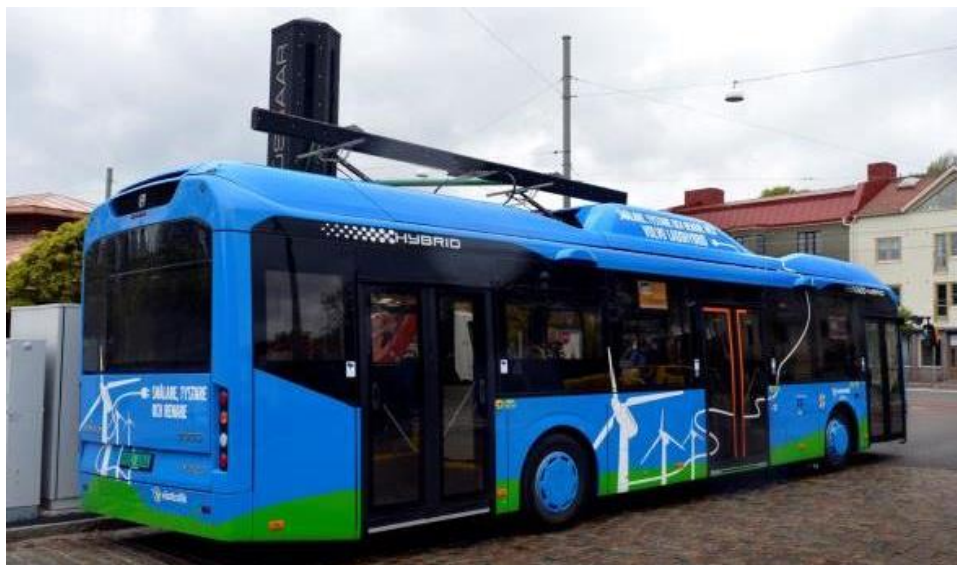
Figur 13.1. Exempel på en eldriven buss som laddas vid ändhållplatsen (Hybricon, Umeå).

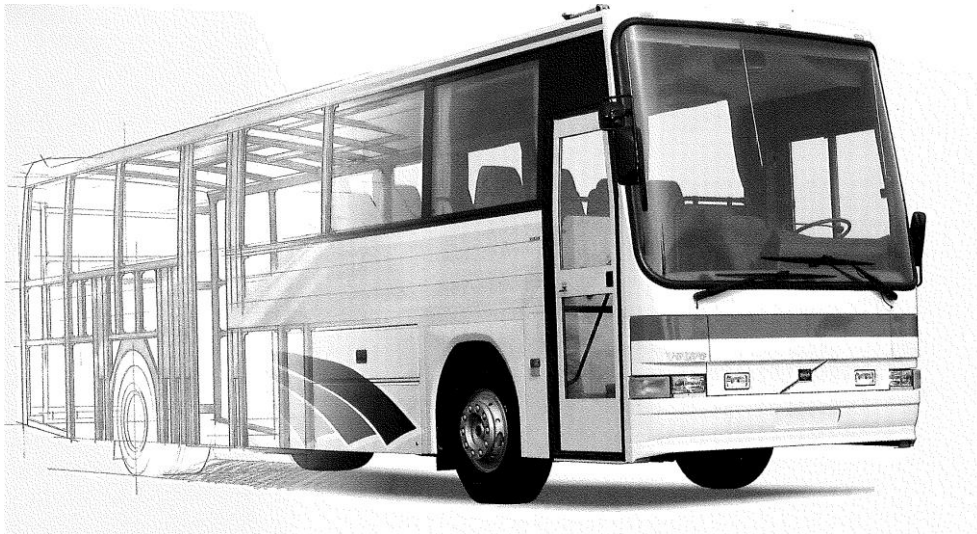
*Bilden visar ett exempel på hur en kaross, i detta fall av aluminium, kan vara uppbyggd. (Bilden visas med tillstånd av Volvo Buss i Säfte.)*
